INSPEÇÃO PERIÓDICA DE PULVERIZADORES DE BARRAS NA REGIÃO DE GUARAPUAVA – PR

Thiago Martins Machado

PERIODIC INSPECTION OF BOOM SPRAYERS IN THE REGION OF GUARAPUAVA – PR

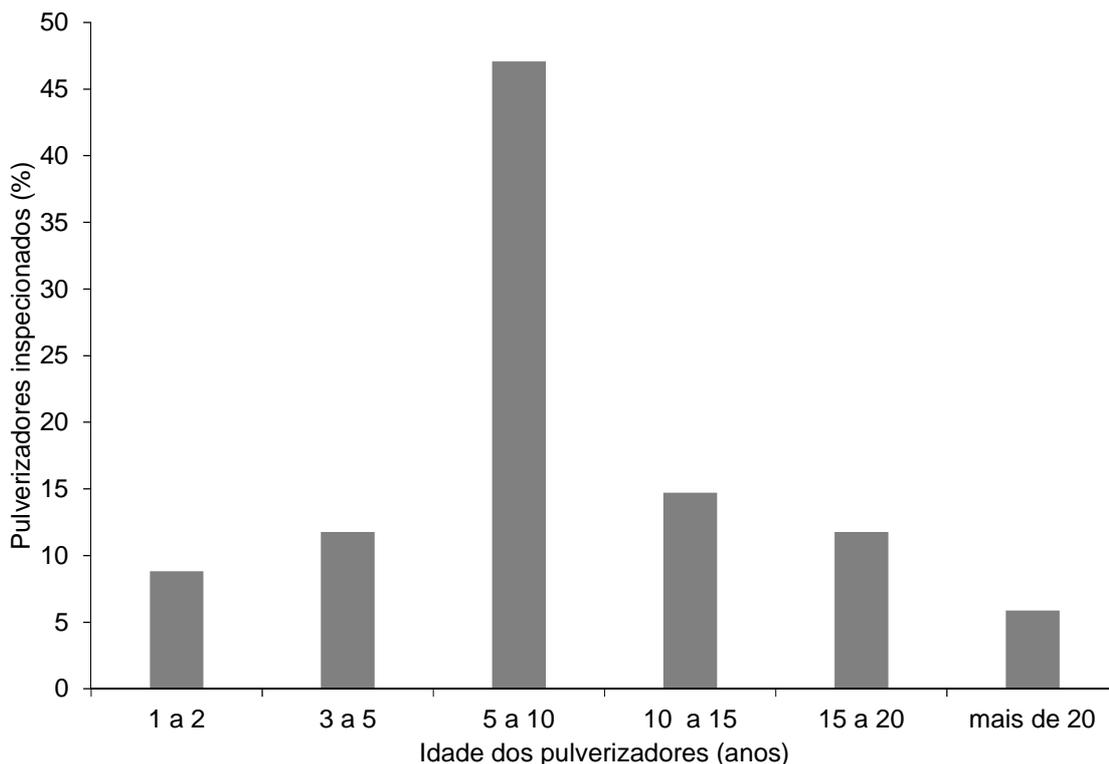
Com relação ao tempo de uso (Figura 1), verifica-se que a maioria, (47%) dos pulverizadores em uso estão com idade entre cinco e 10 anos, mostrando que a frota tinha idade intermediária, pois segundo GANDOLFO (2001) são considerados pulverizadores novos com até dois anos de uso. Levando-se em conta a vida útil média dos equipamentos terrestres de 10 anos, nota-se que a maioria dos equipamentos utilizados pelos produtores tem pouco tempo de uso, fator positivo para a garantia da qualidade da aplicação (BORGES et al., 2007). DEDORDI et al. (2014) relataram que

FIGURA 1 – Distribuição da idade de uso dos pulverizadores inspecionados.
