## **ANÁLISE E PROGNÓSTICO DE RISCO A DESASTRES NA COMUNIDADE DO MUTIRÃO – CAMPINA GRANDE-PB**

O objetivo geral da pesquisa foi fazer uma análise e prognóstico de risco a desastres na comunidade do mutirão, esta pesquisa teve a intenção de contribuir com a produção de informações para subsidiar ações do poder público e da iniciativa privada para melhorar as condições de vida da população do bairro do mutirão no município de Campina Grande.

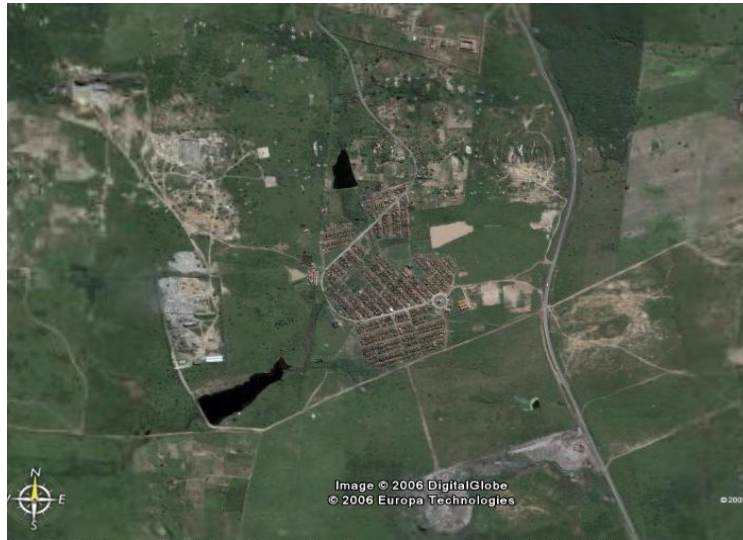
**Figura 6 – Comunidade Mutirão**

Na imagem da Figura 6 podemos identificar com bastante clareza a localização do bairro Mutirão ao centro com o presídio mais a norte, a pedreira a oeste representada na imagem como uma área de intensa degradação ambiental, o lixão ao sul e a alça sudoeste a leste onde aparecem também áreas de degradação ambiental em estágio avançado.

No caso específico da comunidade do Mutirão (Figura 6), podemos estabelecer quatro fatores de riscos de origem humana reais para esta comunidade em decorrência da falta de planejamento para expansão urbana da alça sudoeste da cidade de Campina Grande.

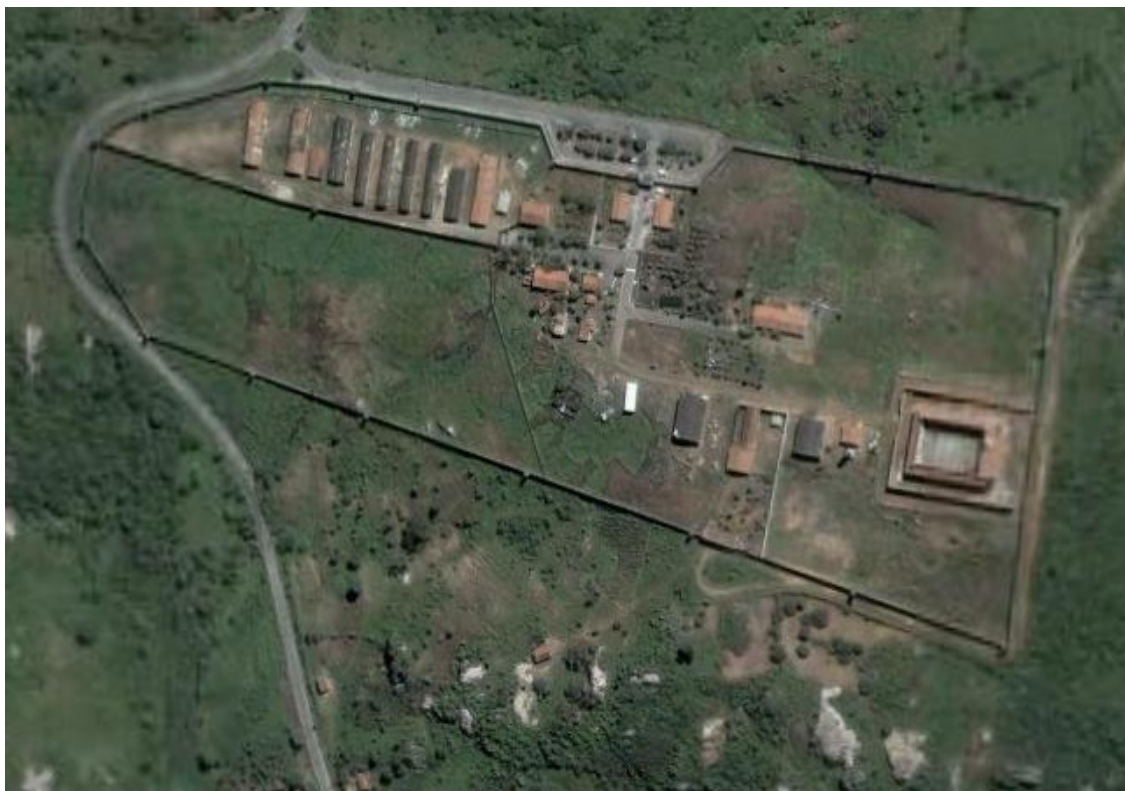
**Figura 7 – Vista superior do presídio do Serrotão (Imagem 2006, Digital Globe)**

Observando à vista superior do Presídio do Serrotão na Figura 9 é possível identificar que em praticamente toda extensão ao redor do presídio aparecem áreas vegetadas em maior ou menor densidade, além de áreas mais íngremes representadas pelo aparecimento de formações rochosas que corroboram com os depoimentos dos moradores daquela localidade quanto à insegurança da região.

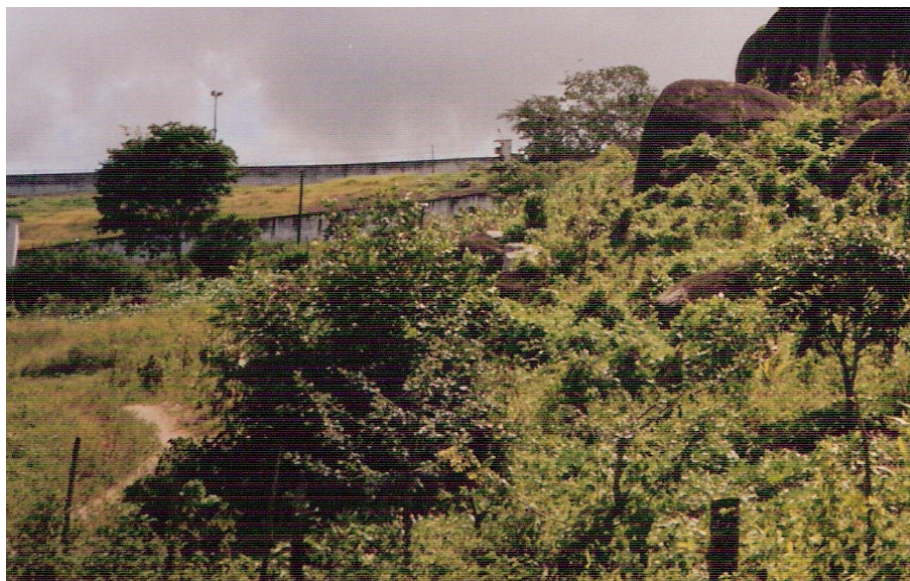
**Figura 8 – Área externa ao presídio**

Portanto as áreas circundantes ao presídio ao mesmo tempo em que possibilitam ou facilitam a fuga dos presidiários dificultando uma captura de forma mais ágil destes fugitivos, propicia também o esconderijo de marginais e arruaceiros que constantemente atuam na comunidade do Mutirão (conforme depoimento) amedrontando seus moradores que não dispõem dos equipamentos policiais essenciais a qualquer comunidade.

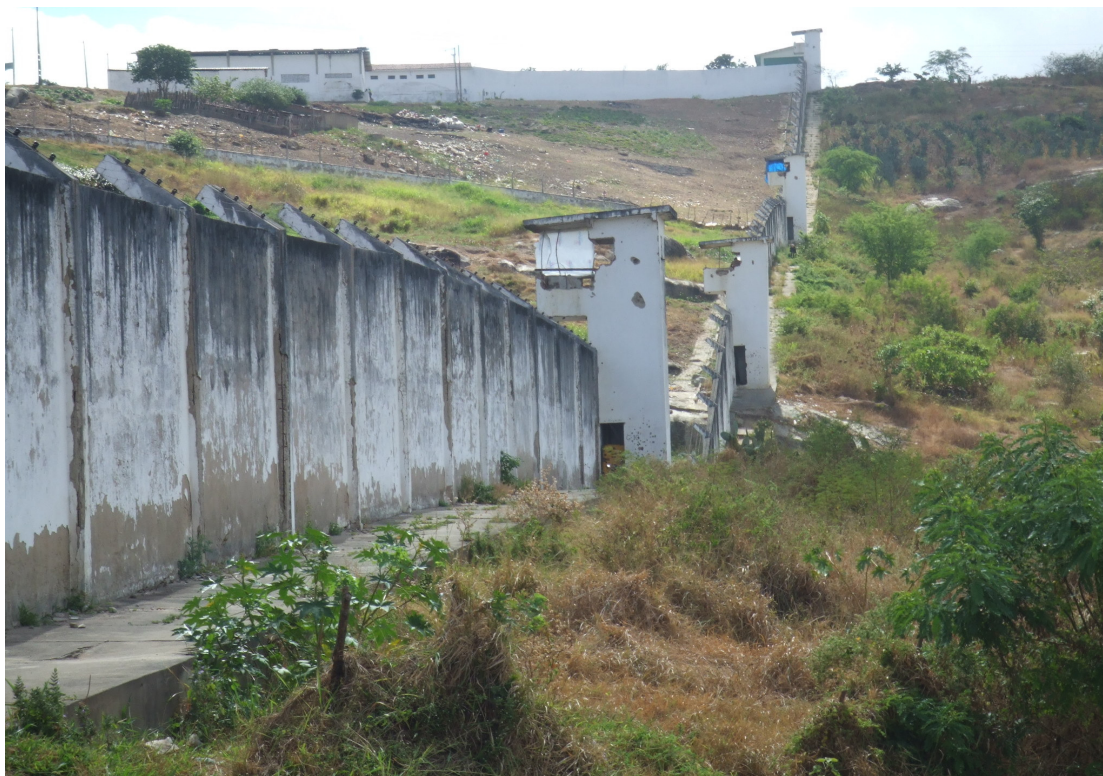
**Figura 9 – Estado de conservação dos muros do serrotão.**

Visto mais de perto, não é difícil perceber a deterioração e a precariedade em que se encontram hoje os perímetros oeste e sul do muro externo e suas guaritas (ver figura 9), tornando mais difícil o trabalho de segurança e consequentemente, estimulando ou facilitando as tentativas de fuga, e aumentando sobremaneira a sensação de insegurança dos moradores.

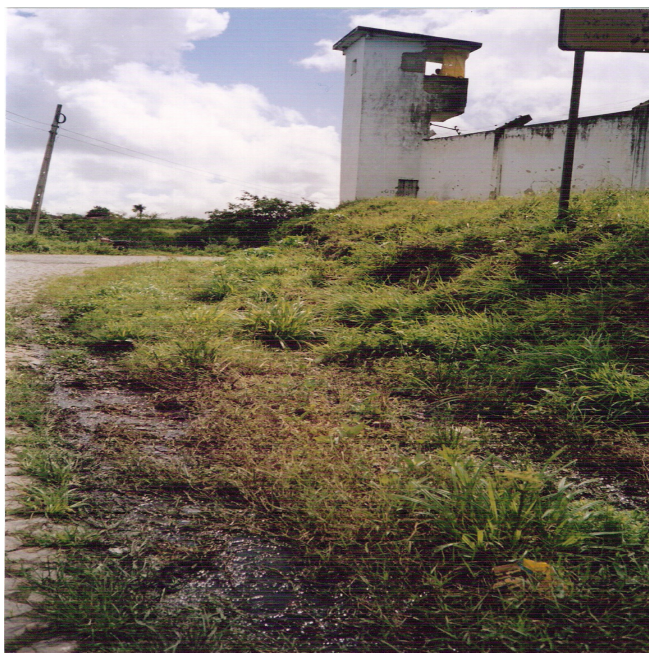
**Figuras 13: esgotos oriundos do presídio do Serrotão despejados na rua de acesso ao bairro.**

Apesar de a maior parte das casas fazerem parte de um conjunto habitacional, no Mutirão, um problema comum a quase todas as edificações, residenciais ou não, é o esgotamento sanitário. O descaso das autoridades competentes com a infra-estrutura básica salta aos olhos, assim como o esgoto que corre a céu aberto em todo o bairro. Já a partir do presídio do serrotão, que está situado em um ponto mais elevado em relação às habitações e lança o esgoto sem qualquer tratamento na rua que passa ao largo de seus muros e é único acesso pavimentado por onde se pode chegar às casas (fig. 12).

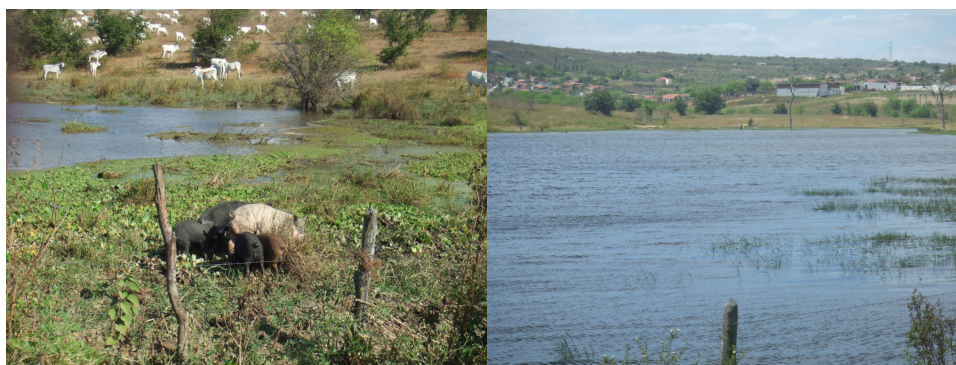
**Figura 14 : açudes próximos às casas recebem parte dos efluentes lançados sem tratamento.**

Parte dessas águas acaba por desaguar em pequenos açudes próximos, onde alguns moradores pescam e se banham e onde seus animais bebem (fig. 14).

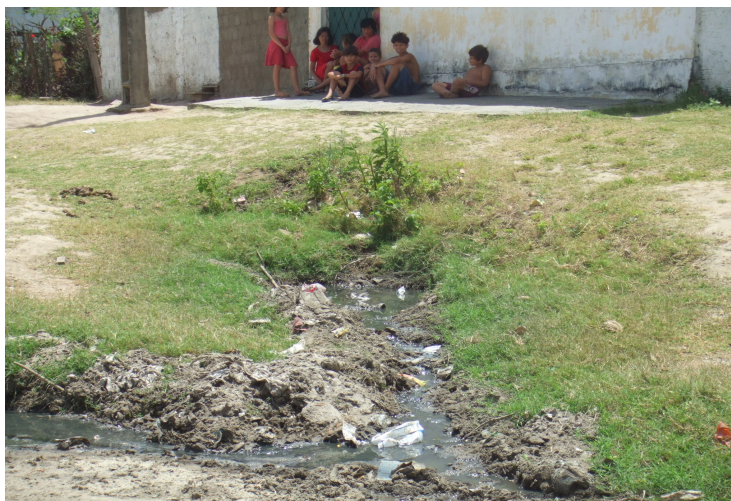
**Figura 16: esgotos a céu aberto.**

As obras estruturais para o tratamento adequado desses efluentes foram iniciadas, mas foram abandonadas assim que as primeiras unidades habitacionais foram entregues. Ainda hoje, existem manilhas, tubulações e passagens, que formariam as galerias, mas tudo jaz inacabado, como que destinado a virar ruína. O investimento necessário à instalação de um sistema de esgotamento sanitário que atenda à demanda atual da população é muito maior, posto que quase toda a estrutura antiga está comprometida e teria que ser removida para a construção de nova estrutura (fig. 15).

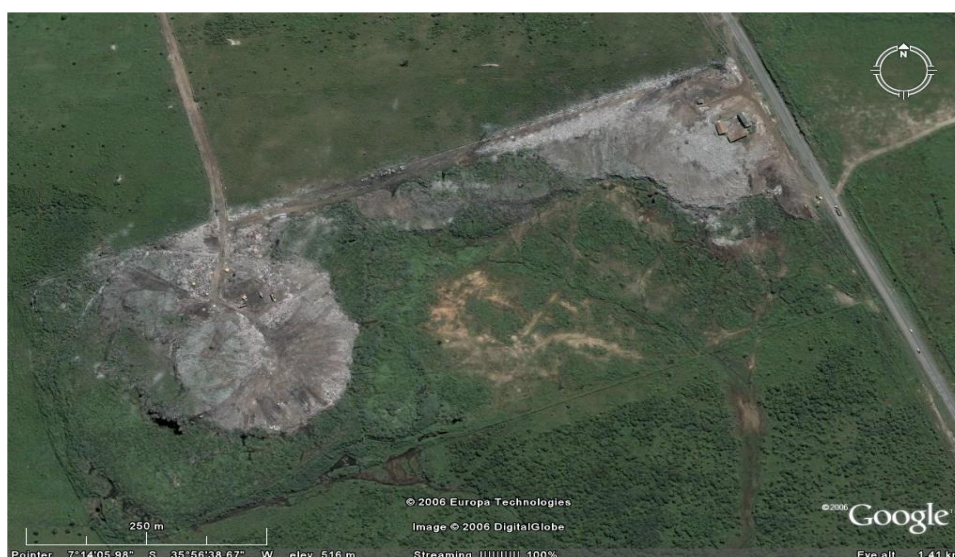
**Figura 19– Vista superior do lixão (Imagem 2006, Digital Globe)**

De acordo com Santos (1999), o descaso das autoridades quanto à gestão dos resíduos sólidos, vulnera a disponibilidade dos recursos hídricos para o homem. Isto se manifesta principalmente através da contaminação das águas de sub-superfície pela infiltração do chorume no solo, que possa atingir o nível do lençol freático. Ressalte-se que o chorume tem um potencial poluidor duzentas vezes maior que o esgoto doméstico. A poluição, porém não é restrita apenas ao solo e às águas subterrâneas e superficiais, há ainda a poluição atmosférica causada pelos odores exalados do local, a emissão de gás metano gerado pelo lixo acomodado, e ainda pela fumaça tóxica gerada pelas queimas, sejam espontâneas ou ainda pelas iniciadas pelos moradores e pelos catadores que freqüentam o local, dos diversos materiais encontrados no lixão, e que levada pelo vento, pode atingir uma área habitada bastante extensa. Existe também o risco causado pela contaminação por lixo hospitalar que é despejado sem o necessário tratamento, junto ao lixo comum, expondo catadores e também a população local a risco de contaminações diversas.

O acúmulo de resíduos sem o devido e necessário tratamento, facilita também o surgimento, durante todo o ano, mas principalmente no período das chuvas, quando o problema se agrava muito, de inúmeros insetos e animais, vetores de doenças de diversos graus de periculosidade: desde problemas cutâneos, a verminoses, dengue, leptospirose, febre tifóide, leishmaniose, entre diversas outras.

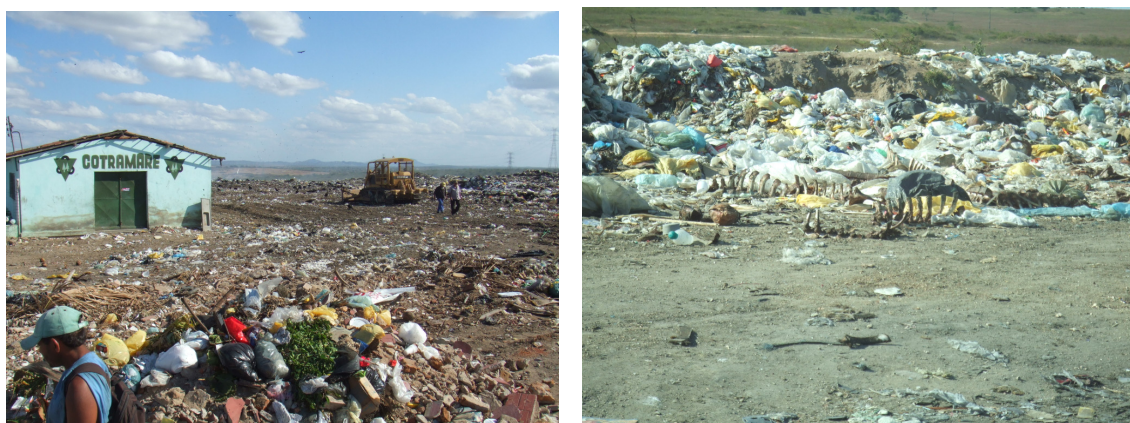
**Figura 20 – Cooperativa para reciclagem e resíduos sem tratamento adequado.**

Apesar da existência de uma cooperativa de reciclagem, a falta de informação e principalmente de perspectivas econômicas, onde o sustento assume apenas o caráter de sobrevivência imediata, tem levado parte da população da área, independente de gênero ou idade, a tentar retirar seu sustento individual da prática da cata de resíduos para reciclagem, ou mesmo para uso pessoal, para fins de consumo (im)próprio. A persistência, do problema e da inépcia nas soluções para ele, vêm banalizando a situação de sobrevivência sub-humanas de alguns moradores da área. Se faz necessária e urgente também, uma campanha de esclarecimento junto aos habitantes do lugar, que respondendo ao questionário aplicado, consideraram a salubridade do lugar como boa (24,5%), regular (46,7%) e ruim (28,8%). As respostas dadas em maioria não correspondem à realidade encontrada na área.

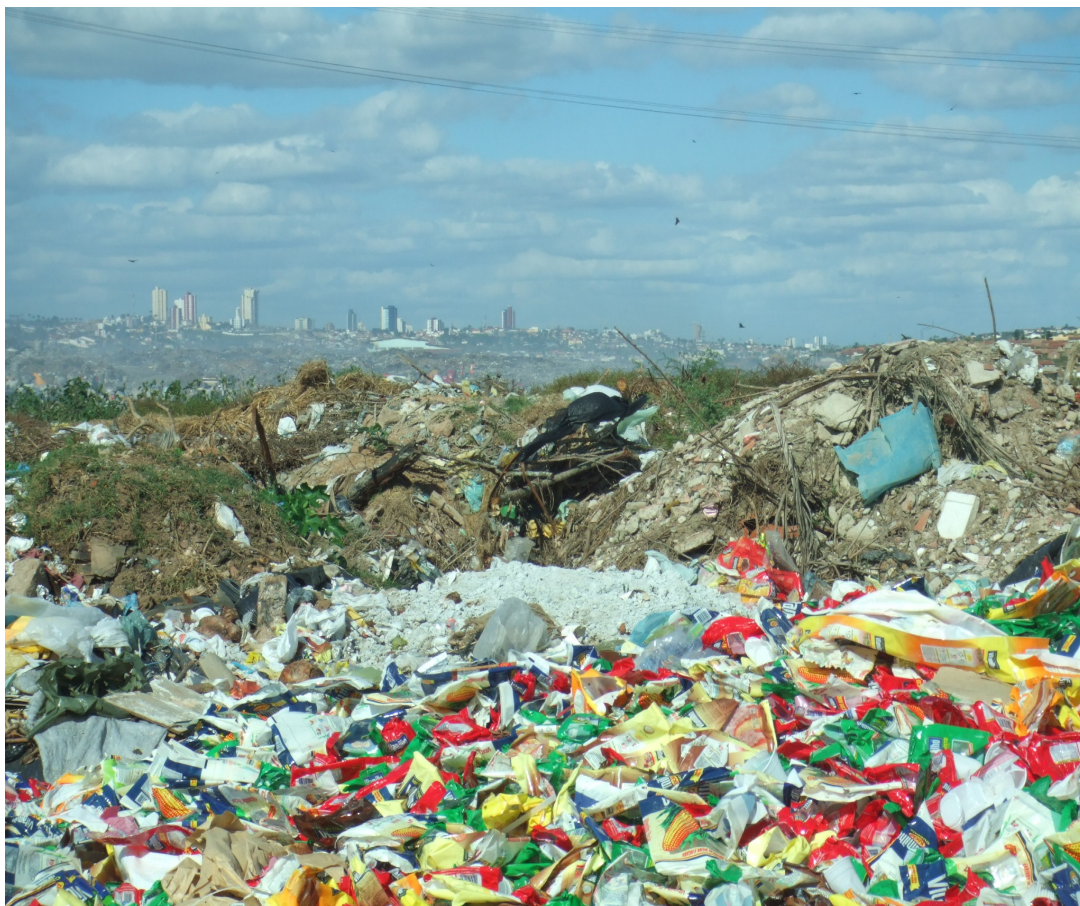
**Figura 21 – Lixão com a cidade de Campina Grande ao fundo.**

As ações político-administrativas na área em questão têm se revelado ineficazes ou inexistentes, o que faz com que a descrença da população nas soluções técnicas inviabilizem qualquer ação prática.

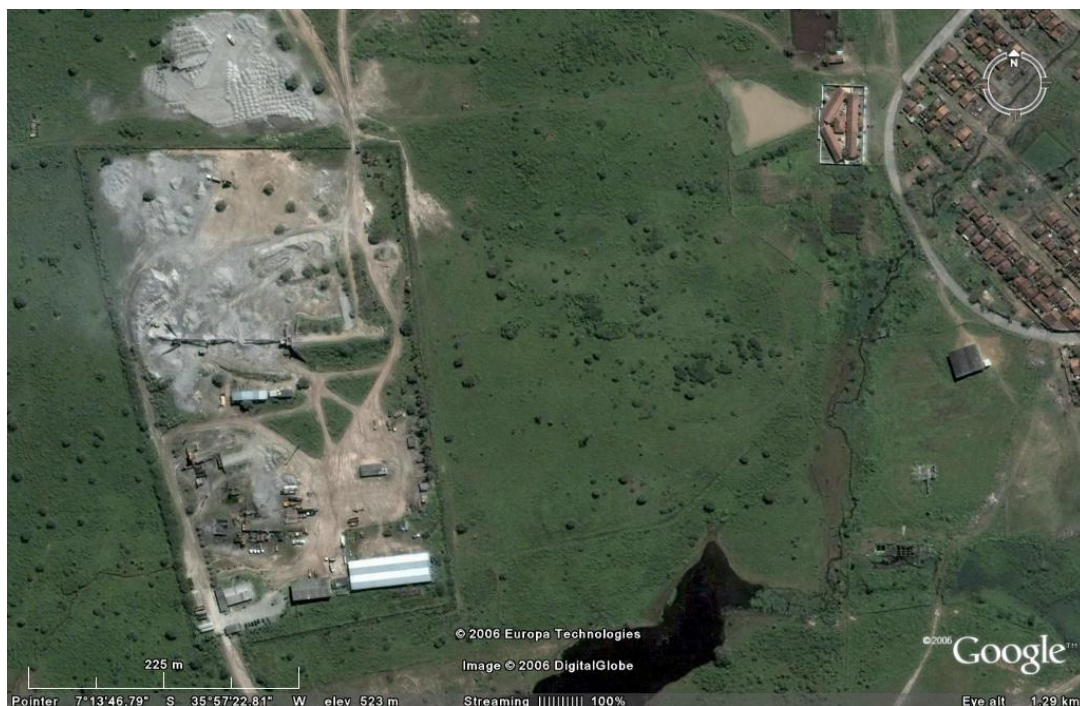
**Figura 22 – Pedreira em funcionamento próxima às casas do mutirão.**

A menos de 500m das habitações a oeste do mutirão encontra-se em pleno funcionamento a pedreira da CONTEC S/A.
