DIAGNÓSTICO DO ESTADO DE CONSERVAÇÃO DE NASCENTES DO RIO GONGOGI NAS COMUNIDADES RURAIS DE CABECEIRA DO GONGOGI, CEBOLA E VELA BRANCA, MUNICÍPIO DE NOVA CANAÃ, BAHIA

DIAGNOSIS OF THE CONSERVATION STATUS OF THE WATER SOURCES OF THE GONGOGI RIVER IN RURAL COMMUNITIES IN CABECEIRA DO GONGOGI,

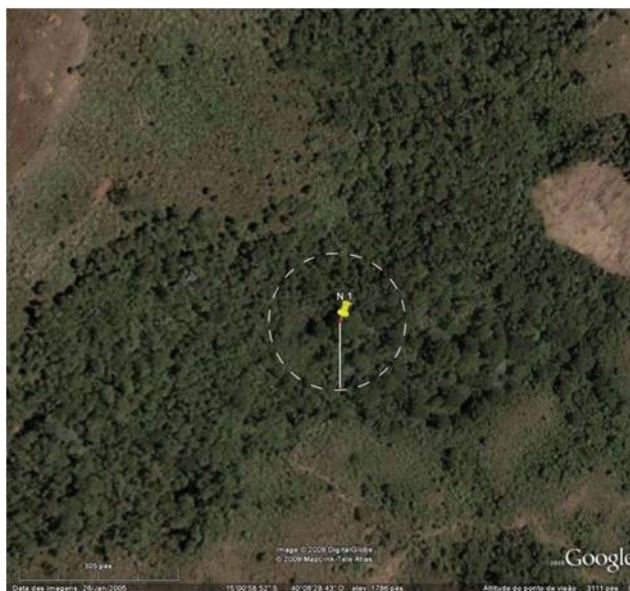
FIGURA 2 – Cobertura vegetal da nascente 1.
 Fonte: Google Earth

A nascente 1, localizada na Fazenda Sempre Viva encontra-se em uma área de encosta e apresenta uma cobertura bem preservada, circundada por um

fragmento florestal de aproximadamente 14,6 ha, apresentando vegetação pouco alterada e de alto porte, com altura próxima aos 25 m, contendo pelo menos 22 espécies arbóreas pertencentes a 12 famílias (**Quadro 2**). Este dado representa apenas uma fração das espécies das florestas ripárias da região, visto que Soares Filho (2000) encontrou 67 espécies, em 0,45 ha, na floresta ripária do rio Verruga.

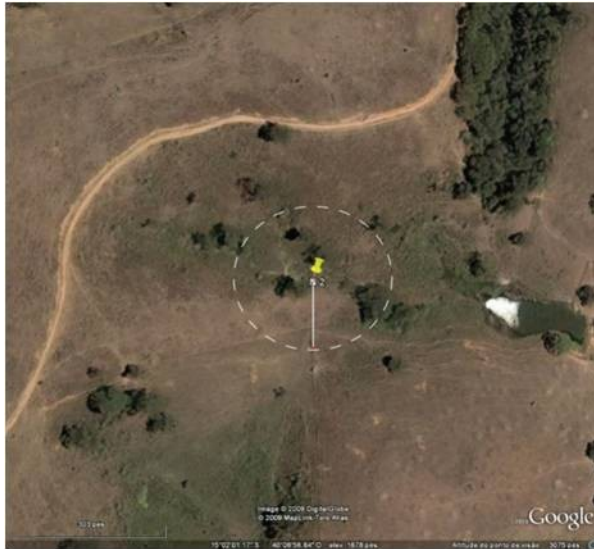
FIGURA 3 - Cobertura vegetal da nascente 2.
Fonte: Google Earth.

A nascente 2 (Faz. Cabeceira do Gongogi) não possui vegetação protetora, existem apenas algumas árvores espalhadas pelo terreno, conforme foi constatado durante a visita e pode ser observado na Figura 3.

A fonte alimenta uma lagoa, utilizada como bebedouro para o gado e no barramento há um ponto de vazão pelo qual a água é fornecida para outras propriedades.

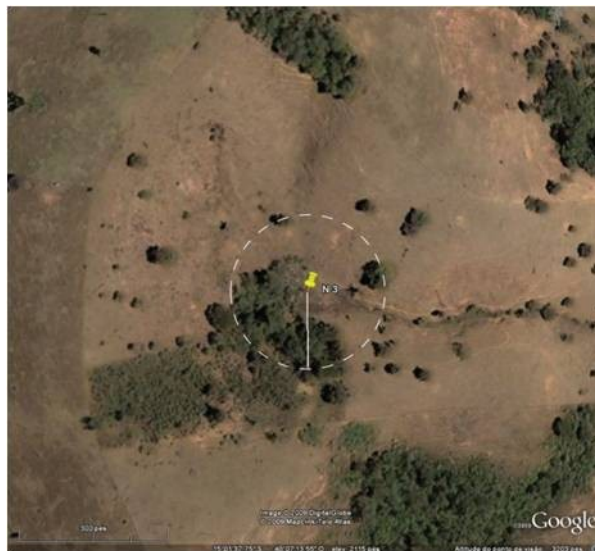
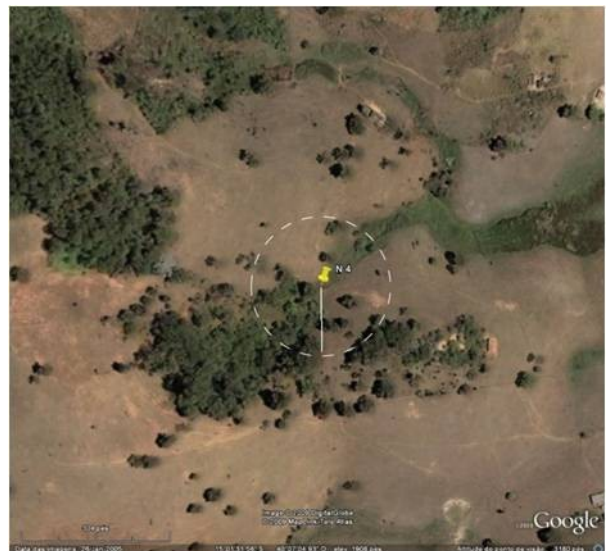
As nascentes 3 e 4 possuem características semelhantes. Ambas estão localizadas próximas a pequenas áreas de mata, mas não estão totalmente protegidas pela vegetação, ou seja, não possuem em todas as suas margens o raio mínimo de 50 metros de formação florestal (**Figuras 4 e 5**).

FIGURA 4 - Cobertura vegetal da nascente 3.
Fonte: Google Earth.

FIGURA 5 - Cobertura vegetal da nascente 4.
Fonte: Google Earth.

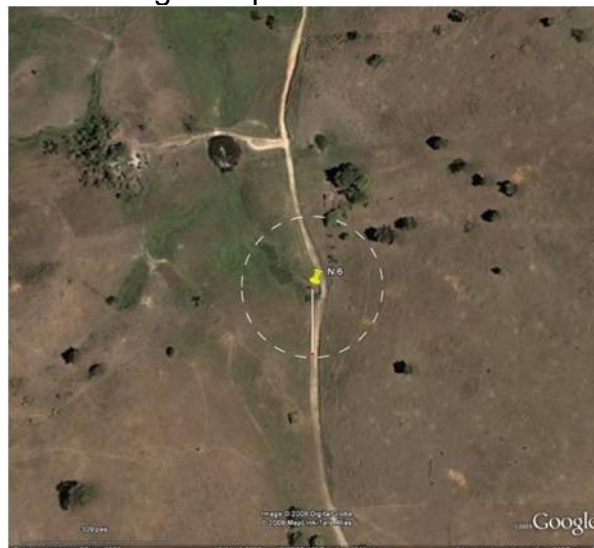
Localizada na Fazenda Jussari, a nascente 6 surge em uma depressão, onde o afloramento de água do lençol brota de forma desordenada pelo terreno. Conforme pode ser observado na **Figura 7**, a fonte não está margeada por mata ciliar.

FIGURA 7 - Cobertura vegetal da nascente 6.
Fonte: Google Earth.

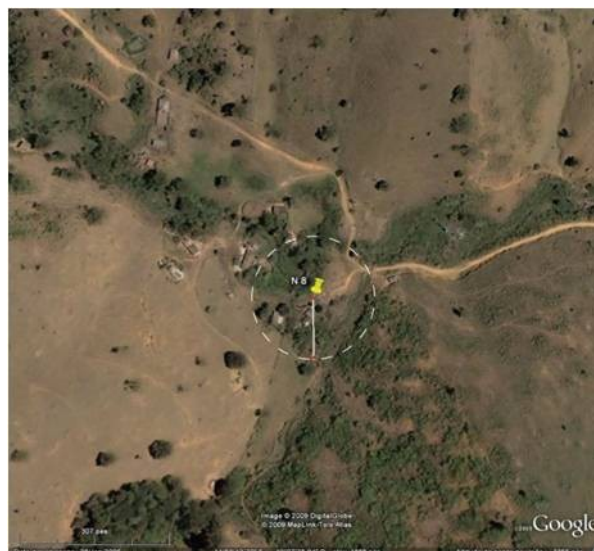
FIGURA 9 - Cobertura vegetal da nascente 8.
Fonte: Google Earth.

A nascente 8 (**Figura 9**), localizada na fazenda Boa Vista, é uma nascente de depressão manifestada por afloramento bem definido, (chamado de olho d'água)

localizada no quintal de uma casa. E também não há cobertura florestal no entorno da nascente.

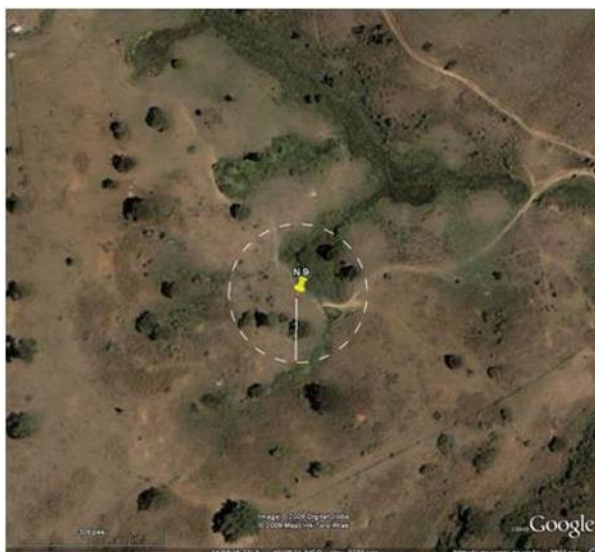
A nascente 9 (**Figura 10**) surge em uma encosta, ela brota em um único local do terreno. A mesma encontra-se com alto grau de perturbação, há somente pasto (*Brachiaria decumbens* Stapf.) no entorno da fonte.

FIGURA 10 - Cobertura vegetal da nascente 9.
Fonte: Google Earth.

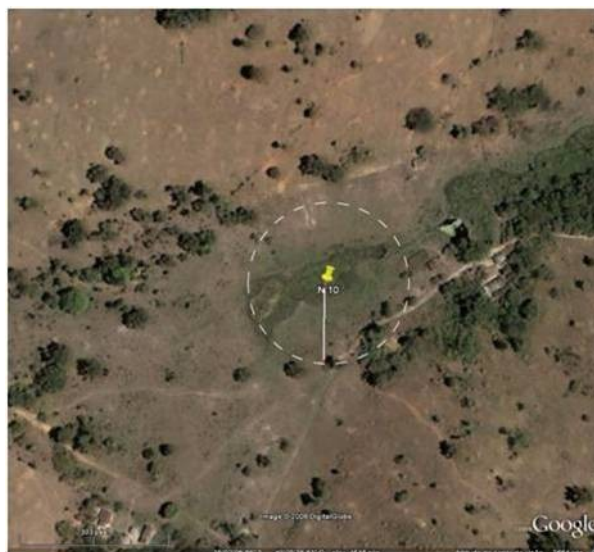
As nascentes 10, 11 e 12 estão localizadas na região de Vela Branca. As fontes d'água dessa localidade possuem características semelhantes: surgem em depressões e possuem acúmulo inicial. Como foi observado em campo e pode ser verificado nas **Figuras 11, 12 e 13** ocorre a ausência de floresta ciliar no entorno das nascentes.

FIGURA 11 - Cobertura vegetal da nascente 10.
Fonte: Google Earth.

FIGURA 13 - Cobertura vegetal da nascente 12.
Fonte: Google Earth.

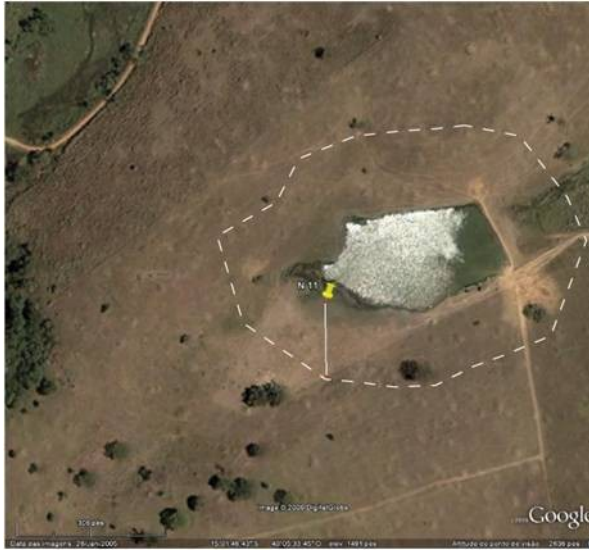
FIGURA 12 - Cobertura vegetal da nascente 11.
Fonte: Google Earth

Próximo a nascente 11 (**Figura 12**) foi construído um reservatório artificial com aproximadamente 0,610 ha de superfície para acumular a água, onde em seu entorno, o gado tem acesso a área para dessedentação. Neste caso deve se levar em consideração área superficial do reservatório, para então determinar a largura mínima considerada como área de preservação permanente.

Neste sentido, a Resolução do CONAMA, nº 004, de 18 de setembro de 1985, estabelece que ao redor das lagoas, lagos ou reservatórios d'água naturais ou artificiais, desde o seu nível mais alto medido horizontalmente, em faixa marginal cuja largura tenha até 20 (vinte) hectares de superfície, a faixa marginal deve ser pelo menos 50 (cinquenta) metros. Contudo, se observou que nas margens da barragem alimentada pela vazão da nascente 11 isso não acontece.

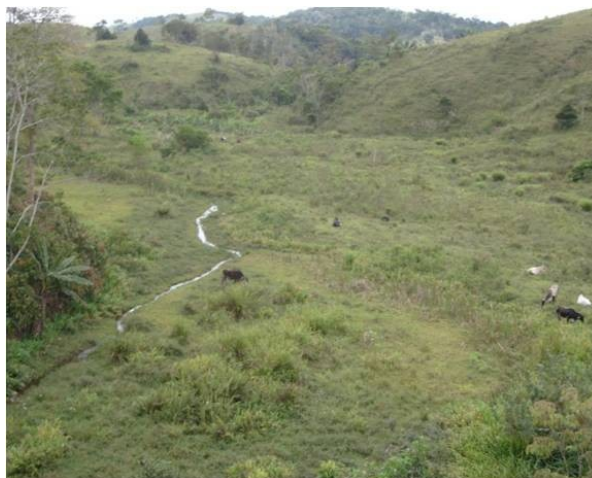
No que diz respeito à persistência do fluxo, as informações são de que todas as nascentes visitadas são perenes. Em nenhuma foi identificado cerca de isolamento da Área de Preservação Permanente. O gado tem acesso a todas APPs visitadas e aos seus canais de condução de água, sendo que essas também encontram se desprotegidas por vegetação como pode ser observado na **Figura 14**.

FIGURA 14 - Canal de condução da água em Cabeceira do Gongogi
