DESAFIOS PARA A GESTÃO DA BACIA HIDROGRÁFICA DO RIO MUNDAÚ - DIAGNÓSTICO AMBIENTAL DE TRECHOS DA BACIA LOCALIZADA NO ESTADO DE ALAGOAS

CHALLENGES FOR THE MANAGEMENT OF RIVER BASIN MUNDAU - ENVIRONMENTAL DIAGNOSIS OF STRETCH OF THE BASIN LOCATED IN THE STATE OF ALAGOAS

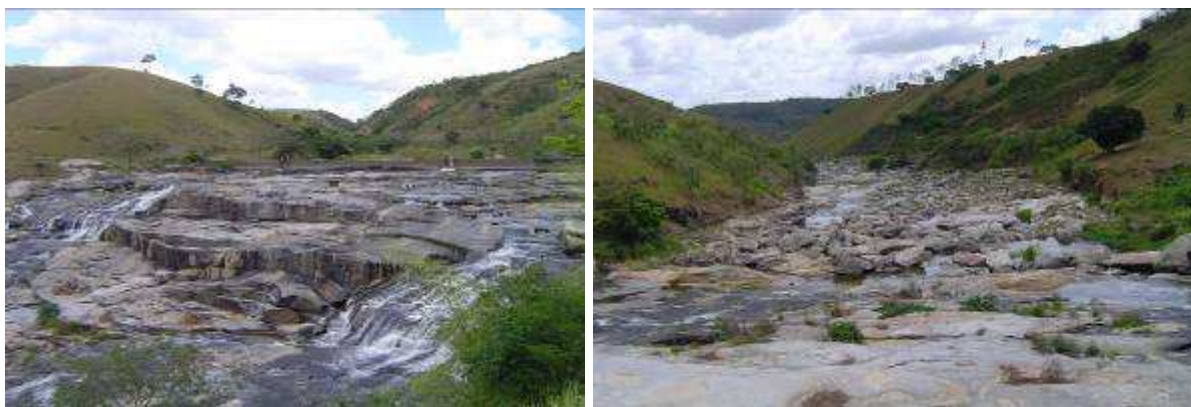
O primeiro trecho diagnosticado foi à zona rural que iniciou na "cachoeira de escada" (Figura 2), local turístico caracterizado pela instalação de uma Pequena Central Hidroelétrica – PCH, atualmente desativada, ponto em que o Rio Mundaú ingressa no estado de Alagoas, mais propriamente no município de Santana do Mundaú. Particularmente neste trecho o Rio Mundaú é caracterizado por apresentar desnível acentuado, com águas correntes "turbulentas", afloramento rochoso e baixa profundidade.

FIGURA 2 – Vista parcial do leito do Rio Mundaú observada da cachoeira de escada.

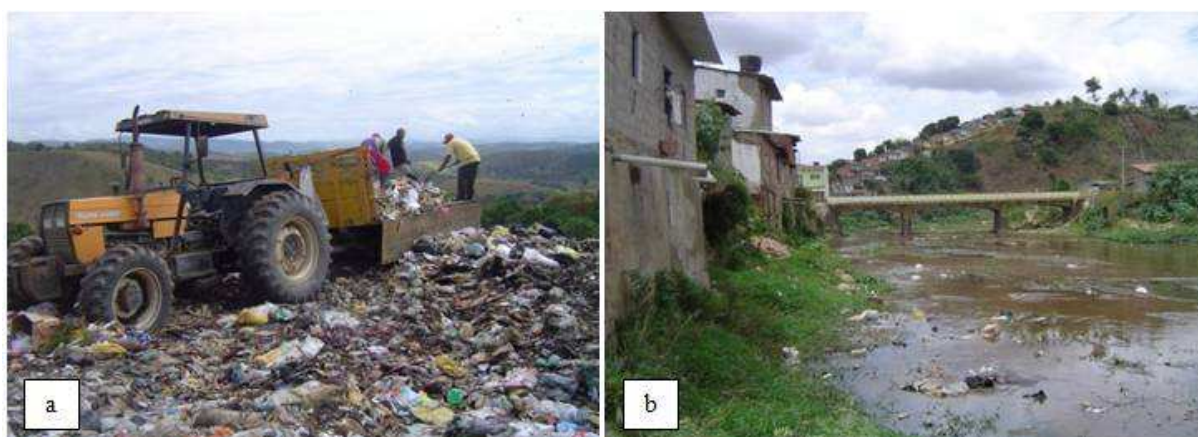
No segundo trecho que compreende a zona urbana, são notórios os danos e impactos ambientais que o Rio Mundaú vem sofrendo ao longo dos anos, com difusos lançamentos de Resíduos Sólidos Urbanos (RSU) de atividades domésticas e comerciais, pontuais lançamentos de efluentes industriais e esgotos sanitários, uma vez que o município não possui estação de tratamento de esgotos (ETE),

O manejo dos Resíduos Sólidos Urbanos – RSU definidos como as atividades de coleta, transbordo, transporte, triagem, tratamento e disposição final dos resíduos domésticos, resíduos originários de atividades comerciais, industriais e de serviços, em quantidade e qualidade similares às dos resíduos domésticos (BRASIL, 2010). O município apenas realiza a coleta diária dos resíduos, embora alguns moradores e comerciantes comumente lançam resíduos diretamente no rio (conforme ilustrado na figura 3b). No entanto, após a coleta dos RSU a disposição final vem ocorrendo em área “lixão” (Figura 3a) com cerca de 10.000 m², localizada a oito km do centro da cidade, locada pela gestão municipal desprovida de licenciamento ambiental e sem qualquer cuidado ou técnica especial de proteção ao meio ambiente (SMOU, 2012).

FIGURA 3 – (a) Vista parcial do lixão. (b) - Lançamento indevido de RSU no Rio Mundaú.
Fonte: (Os Autores, 2012).

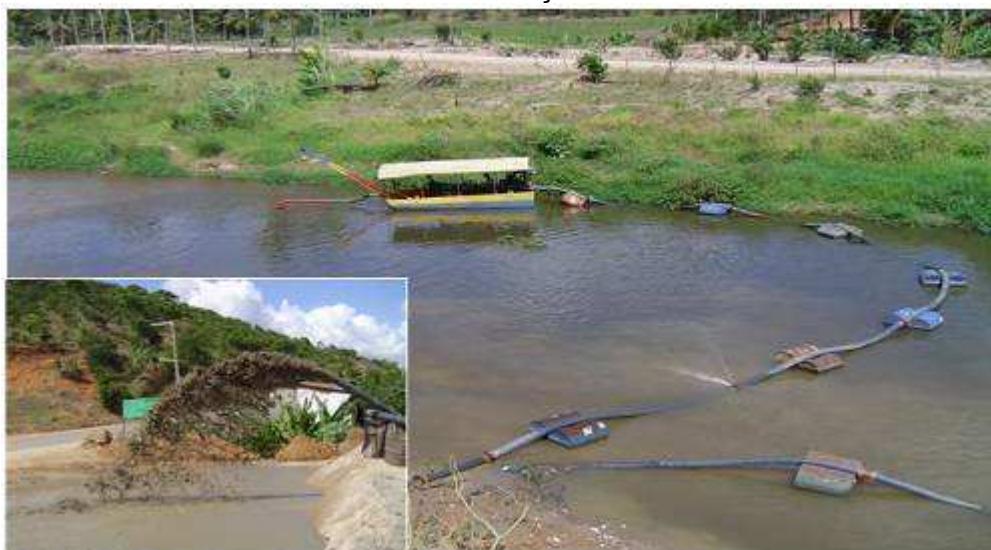
Ainda dentro da área urbana, foram observados pontos de extração do mineral areia com equipamento denominado “draga” no leito do Rio Mundaú (Figura 4). Conforme consulta realizada junto ao portal do órgão federal de competência na área – Departamento Nacional de Produção Mineral – DNPM (2012), as atividades possuem outorga de extração. Ainda conforme os dados levantados no portal do DNPM há no município 23 áreas inseridas no Rio Mundaú licenciadas para extração do mineral areia destinada ao uso na construção civil.

FIGURA 4 - Extração do mineral areia sendo explorado no Rio Mundaú.
Fonte: (Os Autores, 2012).
