A DINÂMICA FLUVIAL DA BACIA HIDROGRÁFICA DO CÓRREGO CACHOEIRINHA NO MUNICÍPIO DE CÁCERES MT- BRASIL

Marcos dos Santos¹, Célia Alves de Souza², Juberto Babilônia de Sousa³, Antonio Rosestolato Filho⁴, Rosânia Pereira dos Santos⁵

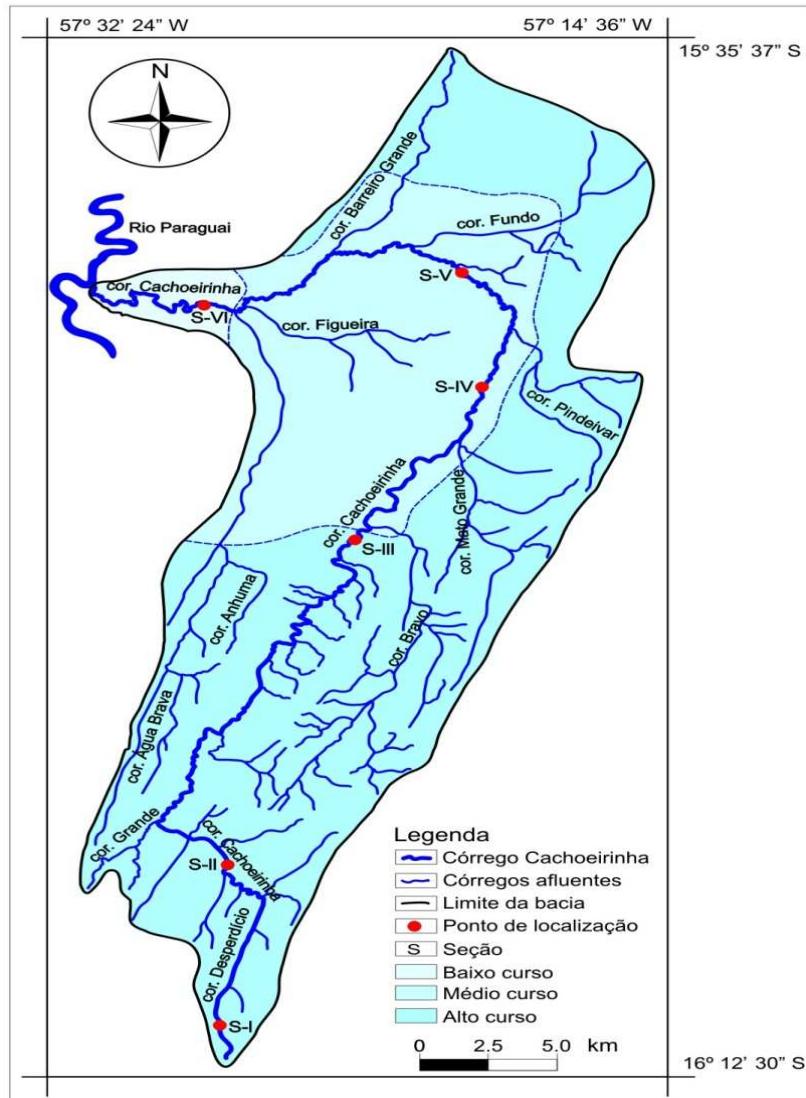
FIGURA 2. Mapa mostrando a divisão dos setores da bacia: alto, médio e baixo curso e as seções de monitoramento.

A bacia hidrográfica do córrego Cachoeirinha foi dividida em três setores: alto, médio e baixo curso. Em cada setor foram instaladas seções de estudo e monitoramento, sendo: três seções no alto curso, duas seções no médio curso e uma seção no baixo curso (Figura 2).

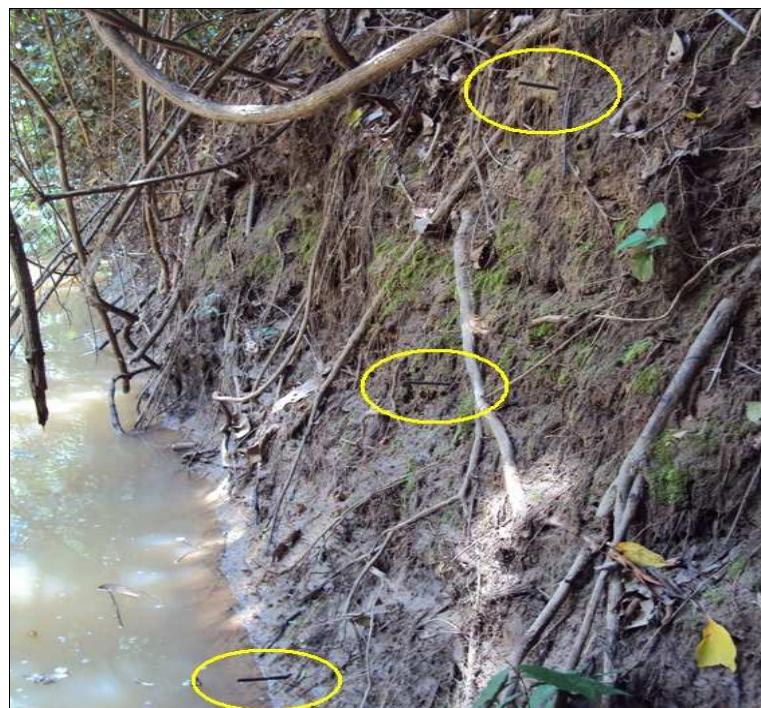
FIGURA 3. Vista parcial da margem direita na seção VI onde foram fixados os pinos.

Conforme as características da margem foram fixados de dois a quatro pinos em aço galvanizado (5/16 mm de diâmetro com 0,50 cm de comprimento) na posição horizontal, a partir do topo até o nível da água em intervalos de aproximadamente 0,40 cm. Os pinos foram introduzidos 0,40 cm em uma coluna vertical nas margens côncavas e deixados expostos 0,10 cm para auxiliar na quantificação conforme a estabilidade ou o aumento da exposição dos mesmos (Figura 3).

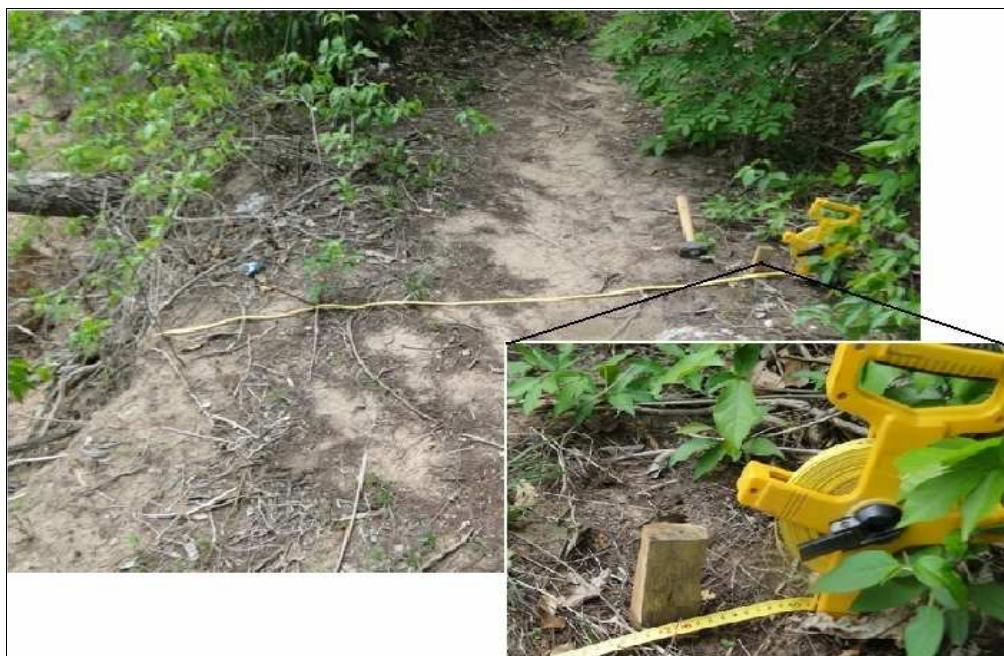
FIGURA 4. Processo de fixação da estaca de madeira.

Foram utilizadas estacas de madeira para garantir o controle de erosão caso ocorresse desmoronamentos na margem que provocasse a perda de pinos (Figura 4).

Em cada seção foi fixada uma estaca com 0,30 cm de comprimento, permanecendo 0,5 cm expostos, afastada 2 metros da margem do canal fluvial.

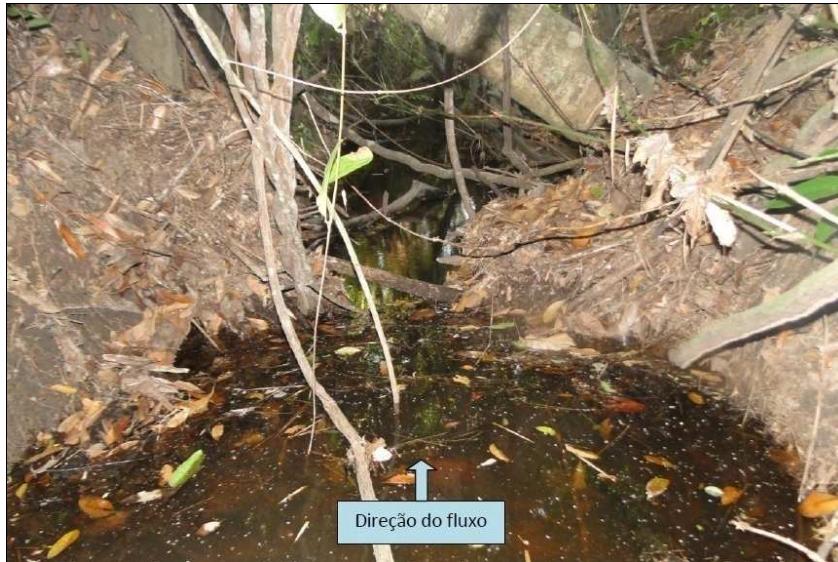
FIGURA 5. Camada de serrapilheira nas margens e o represamento do fluxo fluvial.

A partir dessas instabilidades naturais e de preservação, blocos de rocha são deslocados para dentro do canal por meio do escoamento de enxurrada, algumas árvores ficam sem sustentação no sistema radicular e acabam inclinando de forma perpendicular para dentro da calha fluvial provocando o estrangulamento do fluxo, criando um ambiente com a capacidade de transporte interrompido (Figura 5).

Nesse contexto, os pontos de represamento prejudicam o curso do córrego Cachoeirinha nos períodos de seca e cheia. No primeiro período as folhas transportadas pela corrente d'água são retidas, aumentando os obstáculos do fluxo fluvial. No segundo período dificulta o transporte dos sedimentos mais pesados, tais como: pequenos seixos de arenito rolado e areia, contribuindo no processo de assoreamento do canal por meio da deposição desses materiais (SOUZA, 1998).

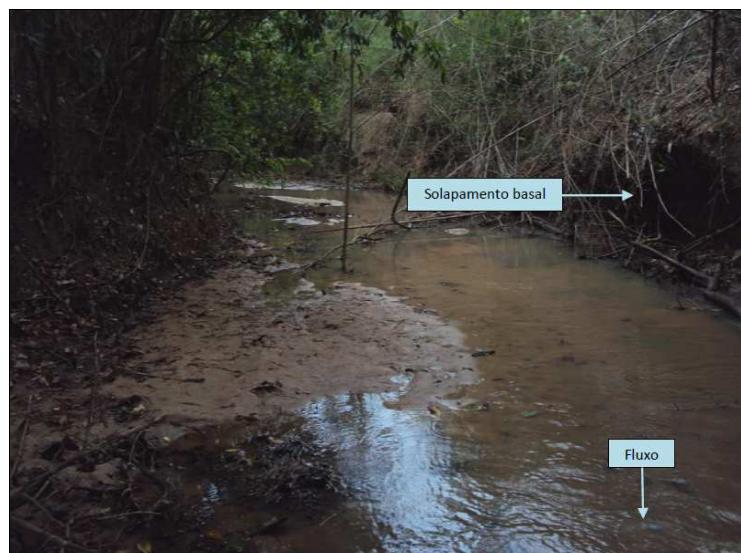
FIGURA 6. Vista parcial da vegetação ciliar, banco de sedimentação na margem convexa e solapamento basal na margem côncava.

De modo geral, os sedimentos encontrados no fundo do canal foram 2,3% de areia grossa, 93,2% de areia média e 3,3% areia fina (Tabela 04). O acúmulo do material grosseiro ocorreu em função da redução da capacidade de transporte. O solapamento basal é um dos processos erosivos visivelmente atuantes nas margens côncavas. A retirada de material da base juntamente com os desmoronamentos dos blocos contribui no processo de assoreamento do canal e na composição dos sedimentos de fundo e em suspensão (Figura 6).

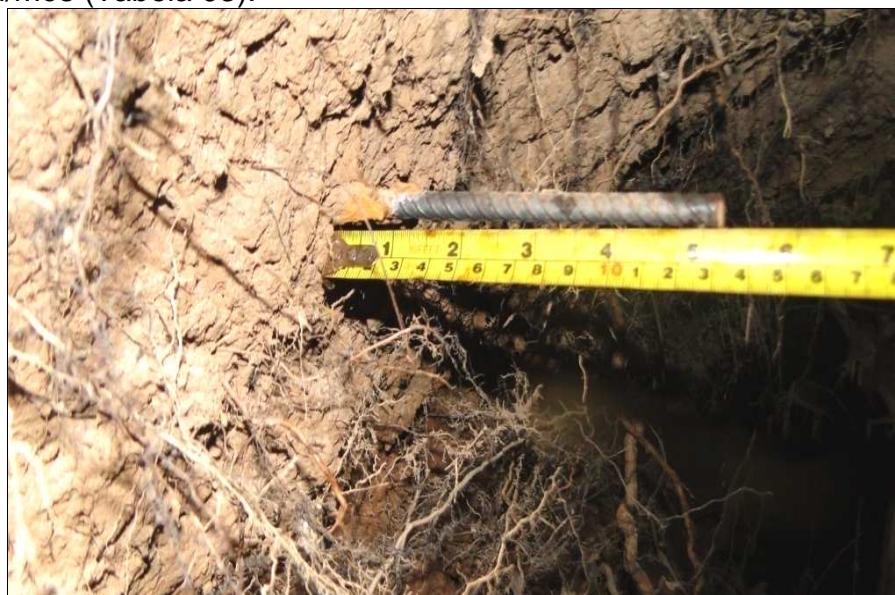
FIGURA 7. Erosão na margem esquerda (côncava) da seção II no pino 2.

Desse modo, a erosão acumulada nesta seção (Figura 7) durante os dez meses de monitoramento variou entre 3 a 3,2 cm e a magnitude da erosão de 0,030 a 0,032 cm/mês (Tabela 03).

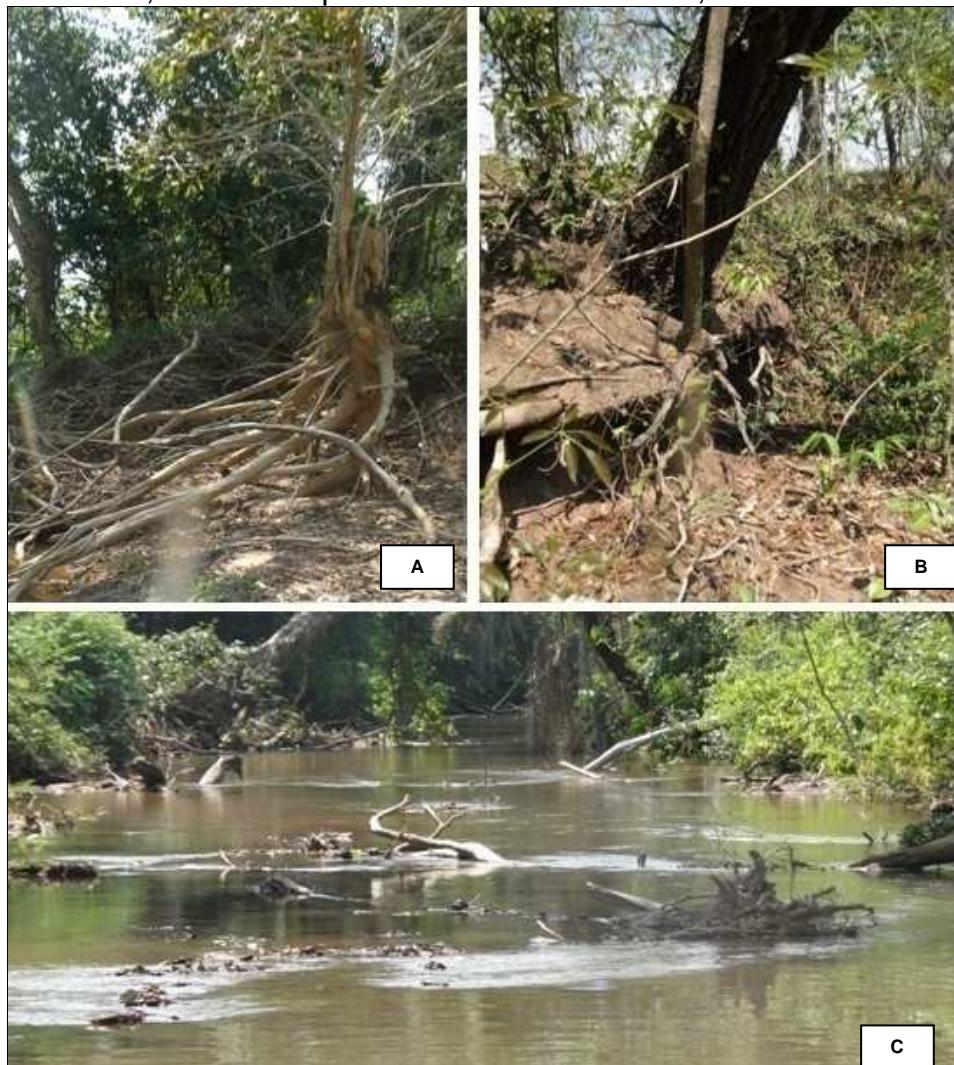
FIGURA 8. A: Árvore com raízes expostas pela ação da erosão marginal. B: Árvore parcialmente solapada na margem côncava. C: Troncos de árvores caídas dentro do leito fluvial.

Os troncos das árvores caídas dentro do canal fluvial, resultado do solapamento basal, também impedem o livre escoamento, como mostram a figura 8.

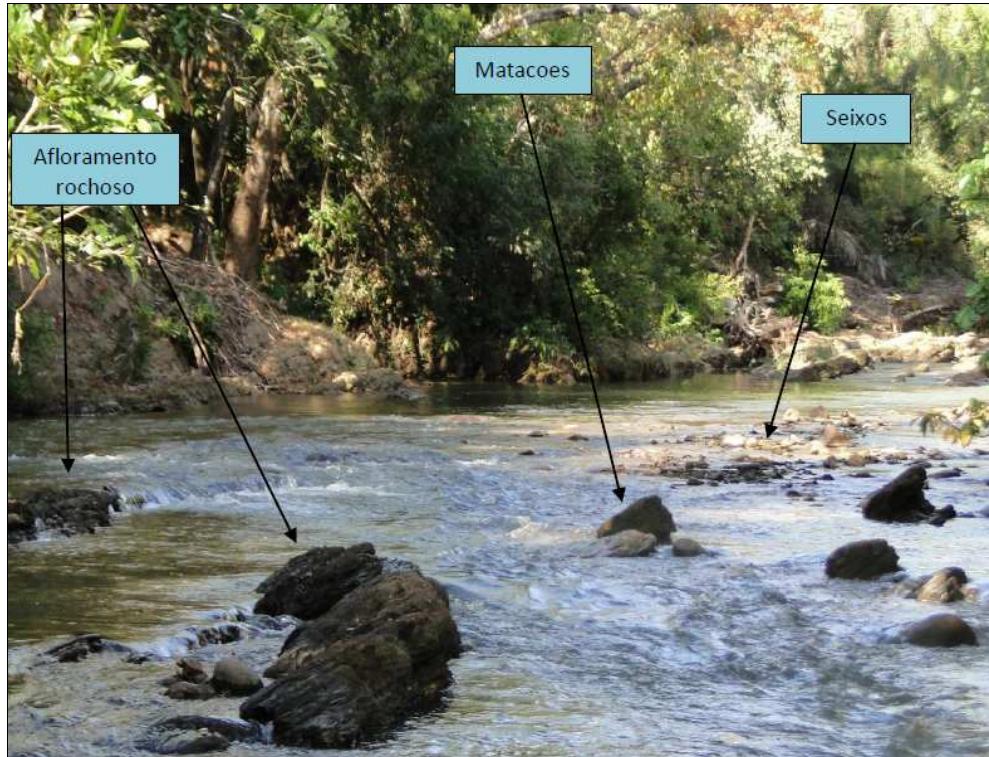
FIGURA 9. Local de desnível acentuado apresentando afloramento rochoso, banco de seixos rolados, matações e corredeiras.

Registra-se o depósito de materiais pesados, tais como: matações em arenito com aproximadamente 500 mm de diâmetro e seixos de arenito rolados com 130 mm de diâmetro na margem convexa. Também ocorrem afloramentos rochosos de arenito e de folhelhos (Figura 9).

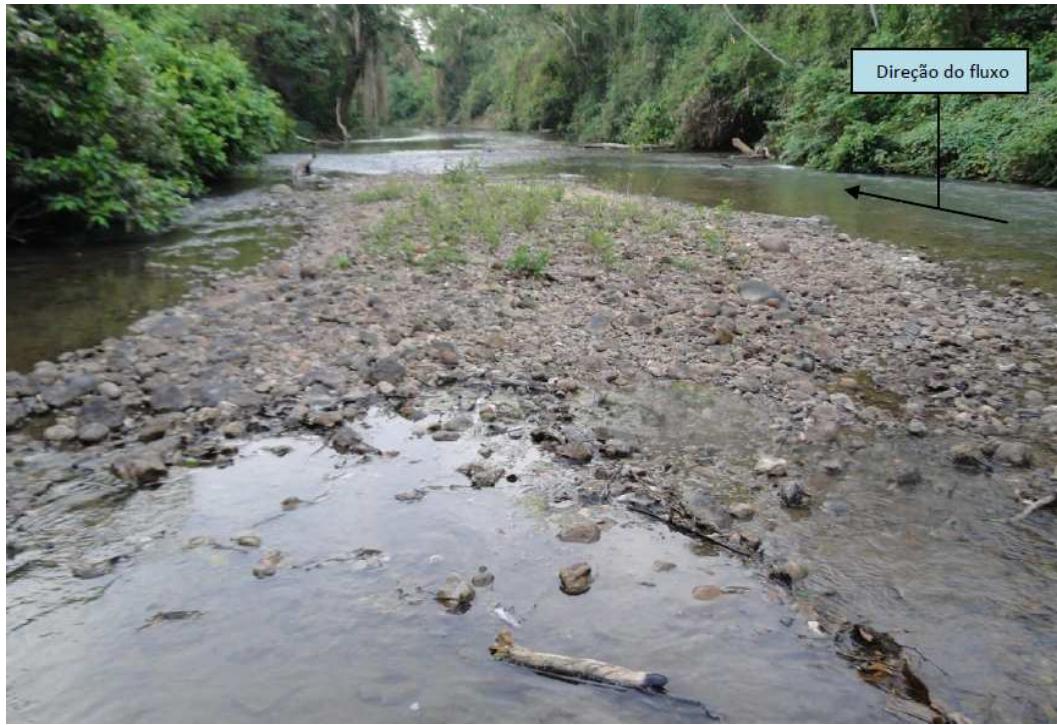
FIGURA 10. Vista parcial do banco de seixos rolados na parte central do canal.
Fonte: SANTOS, 2012.

Na análise granulométrica dos sedimentos de fundo constatou-se a predominância de sedimentos grosseiros com 87,35% de areia média e 7,45% de areia grossa (Tabela 04 e Figura 10).

A 152 metros a montante do local onde foram fixados os pinos de erosão da seção V, formou-se um banco de seixos rolados na parte central da calha fluvial. Eles são de arenito e transcorreram pelo processo de transporte por rolamento no fundo do canal enquanto o fluxo do córrego foi suficiente para transportá-los.

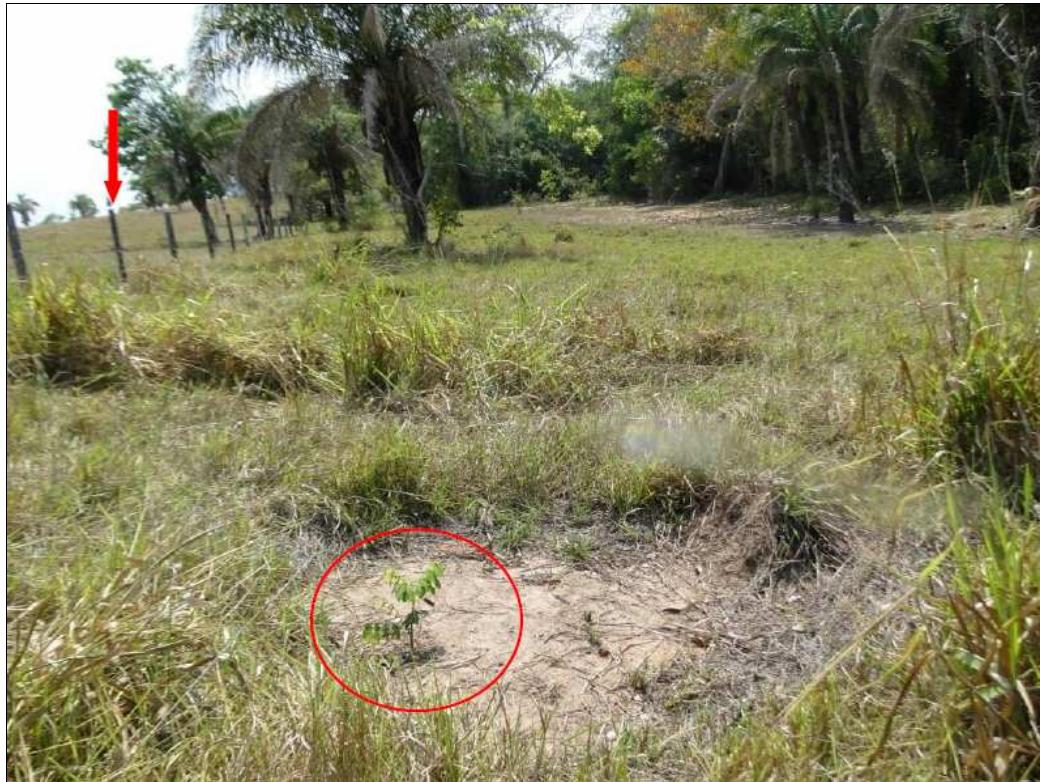
FIGURA 11. Vista parcial da área de mata ciliar cercada sendo recuperada com reflorestamento natural e o plantio de espécies nativas.

Alguns trechos das margens do córrego a área de mata ciliar foi suprimida além do permitido por lei (Resolução CONAMA 303/02). Entretanto, em alguns locais está sendo recuperada através do reflorestamento natural e com plantio de plantas frutíferas nativas, exemplo: cajá, figueira e ingá. Para evitar a entrada do gado nesses espaços, foram construídas cercas de arame liso, como pode ser observado na figura 11.
