USO DA TERRA E DEGRADAÇÃO AMBIENTAL NA SUB-BACIA DO RIACHO DO QUIRINO – CACULÉ, BA

LAND USE AND ENVIRONMENTAL DEGRADATION IN SUB-BASIN STREAM OF QUIRINO – CACULÉ, BA

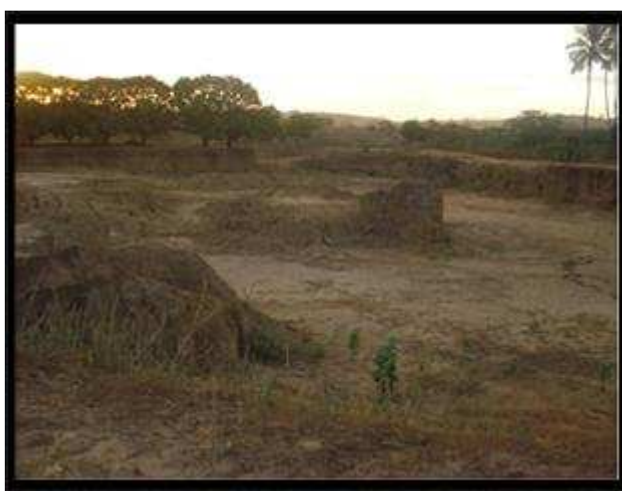
Também aparece como uso da terra, a mineração (argila e quartzito). A retirada da argila aparece com maior frequência haja vista que é intensa a produção de produtos cerâmicos em especial de telhas e blocos nas indústrias de cerâmica vermelha nos municípios de Caculé e Ibiassucê (Figura 3). A extração da argila em tais municípios ocorre de forma clandestina uma vez que não há a regularização da atividade de licenciamento ambiental municipal. Desta forma, a área de extração acontece em especial em áreas próximas ao leito do riacho e áreas de lagoas. Em tais áreas, o revolvimento da argila se dar por meio de maquinário específico. Ao findar a matéria-prima disponível, a área é abandonada e torna -se imprópria para a plantação ou criação de animais (Figura 3). Tal fato poderá causar um possível assoreamento dos corpos hídricos uma vez que o solo encontra-se desprovido de vegetação e revolvido.

FIGURA 3. Área de extração de argila na sub-bacia do Riacho do Quirino no município de Ibiassucê – BA - Estação Seca – junho - 2013.

Tal uso poderá desorganizar a estrutura do solo, acabar com áreas cultiváveis e conseqüentemente contribuir para o aumento do assoreamento do riacho. Apesar da área ocupada pela mineração dentro da bacia não ser significativa, seus efeitos pontuais são intensos e capazes de gerar intensa degradação do solo e poluição de mananciais hídricos.

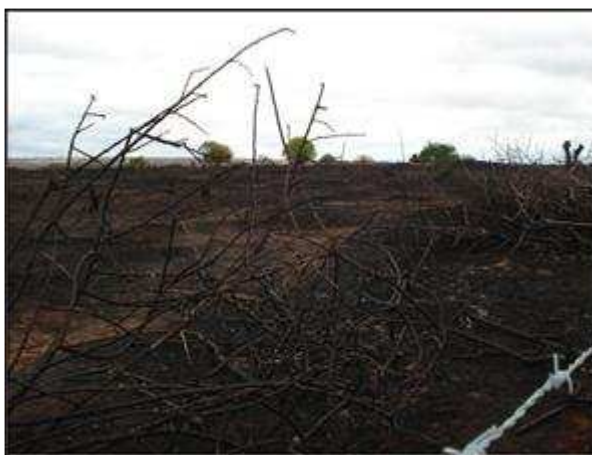
No que se referem às atividades agrícolas desenvolvidas na sub-bacia, estas fazem uso de práticas que comprometem a fertilidade do solo como o desmatamento desordenado e a queima de coivaras (93% dos entrevistados). Tais práticas aparecem como uma herança cultural, (Figura 4) uma vez que eram praticadas pelos

FIGURA 4. Área de Queimada na bacia do Riacho do Quirino no município de Rio do Antônio-BA - Estação Seca em setembro de 2012.

Silva & Botelho (2004) afirmaram que logo após o desmatamento e a queima de vegetação há a idéia de que não ocorrem alterações no solo, aumentando a concentração de nutrientes; o que é falso. No decorrer do tempo os nutrientes do solo desaparecem.

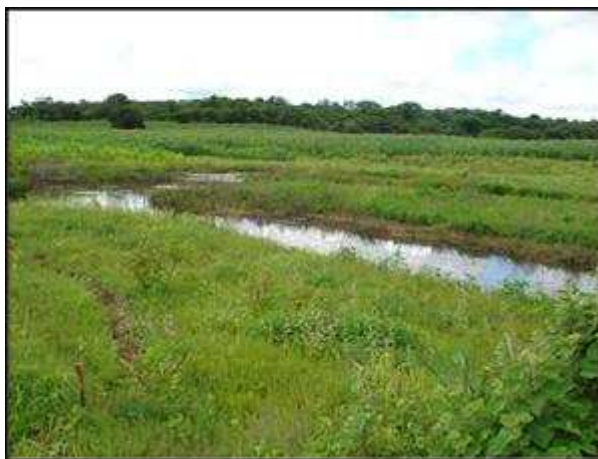
FIGURA 5. Plantação de Milho na bacia do Riacho do Quirino no município de Caculé-BA - Estação Chuvosa – janeiro de 2012.

É possível observar na sub-bacia, locais que a agricultura é praticada nas margens do riacho (Figura 5). Diante dessa situação torna-se preocupante o fato de que a cada ano de cultivo, mais sedimentos são carregados para o seu leito, em especial no período em que ocorre a aração do solo. Este tipo de agricultura praticada na bacia é para o próprio consumo do produtor, vendendo apenas o que sobra ou o necessário para comprar outros alimentos.

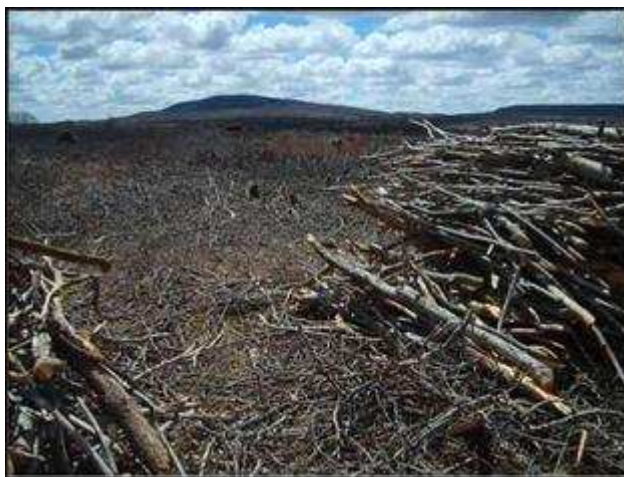
Outro problema identificado na bacia refere aos desmatamentos da vegetação nativa para suprir os fornos das indústrias de cerâmicas dos municípios de Caculé e Ibiassucê. Esses desmatamentos (Figura 6) consomem grandes áreas de vegetação nativa, em áreas de encostas e outras, sem se preocupar com o ambiente, visando apenas o lucro imediato.

FIGURA 6. Área de Desmatamentos na bacia do Riacho do Quirino no município de Ibiassucê-BA - Estação Seca – setembro de 2012.

Assim, a vegetação é essencial para manter o equilíbrio ambiental. Na região semiárida, tais desmatamentos poderão ocasionar processos de degradação irreversíveis por apresentar baixa capacidade de regeneração. SILVA et al (2002, p.232), assinalam que:

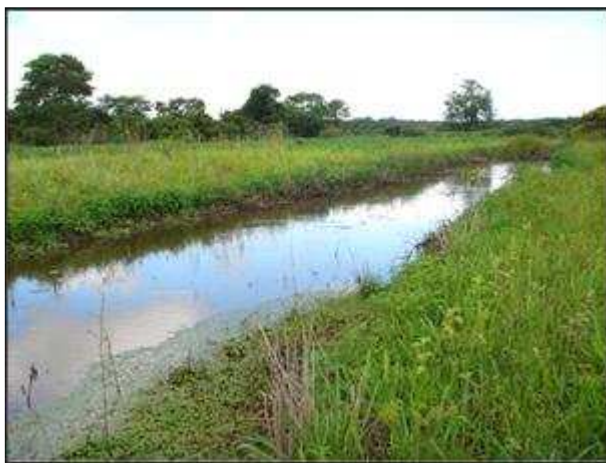
Confirmando as informações anteriores (Figura 7) observa-se que nas margens do riacho do Quirino há presença de vegetação rasteira ou herbácea, uma vez que não houve a reconstituição da vegetação nativa em decorrência da ocupação/alteração e fragilidade do ambiente no qual se encontra. Sabe-se que em ambientes semiáridos, onde a pluviosidade é baixa existe pouca capacidade de regeneração da vegetação nativa.

FIGURA 7. Trecho do Riacho do Quirino no município de Caculé – BA onde a vegetação original foi retirada - Estação Chuvosa – janeiro, 2012.

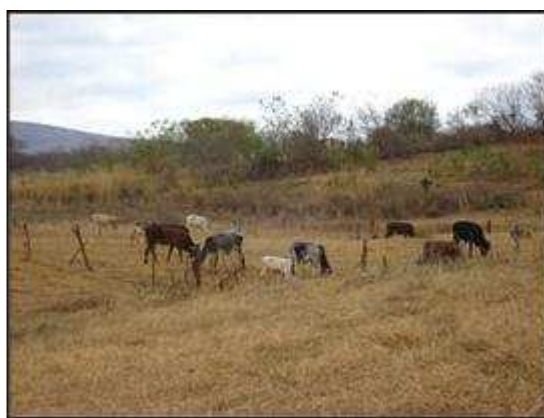
FIGURA 8. Criação de Animais nas margens e no leito seco do Riacho do Quirino no município de Caculé – BA - Estação Seca – setembro - 2012.

A observação da Figura 8 permite a visualização do leito seco e das margens do riacho na estação seca. Fica evidente que devido ao tipo de vegetação que desenvolveu nesse espaço, o leito do riacho confunde-se com o próprio ambiente de pastagens, revelando que as características do corpo hídrico bem como a dinâmica fluvial podem ter sido alteradas. Sobre essa questão, GUERRA (2003, p.338) assinala que *“qualquer dano que aconteça em uma bacia hidrográfica vai ter consequências diretas ou indiretas sobre os canais fluviais”*.
