CONTENÇÃO DE EROSIÃO EM ÁREA DE PRESERVAÇÃO PERMANENTE (APP)

RETENTION OF EROSION IN PERMANENT PRESERVATION AREA (PPA)

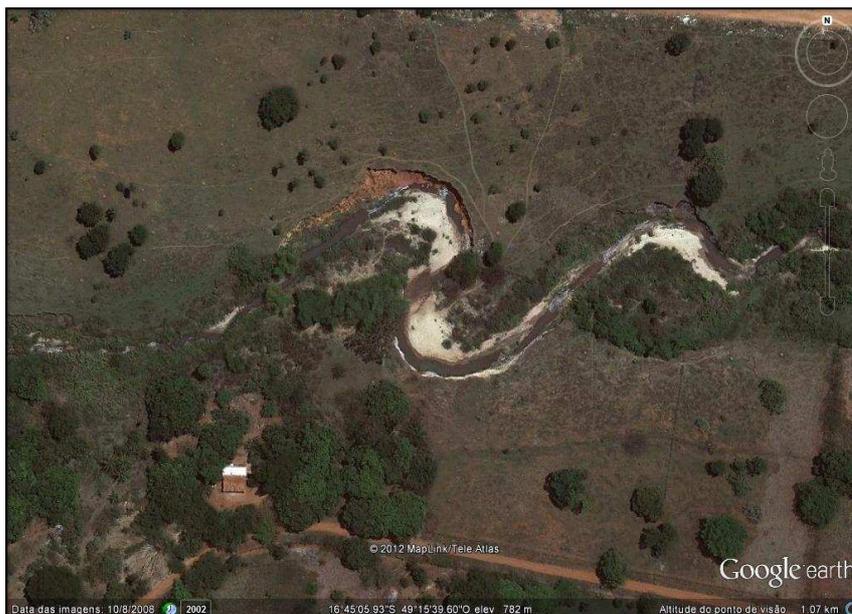
O Córrego do Almeida (Figura 2) está localizado na Alameda Antônio Alves Neto no Jardim Maria Inês em Aparecida de Goiânia, GO, Brasil. Suas águas são utilizadas como manancial receptor de efluentes de indústrias localizadas próximo.

FIGURA 2. Córrego do Almeida em Aparecida de Goiânia, GO, Brasil, com uma das erosões principais visível em imagem de satélite a uma altura de 782 m.

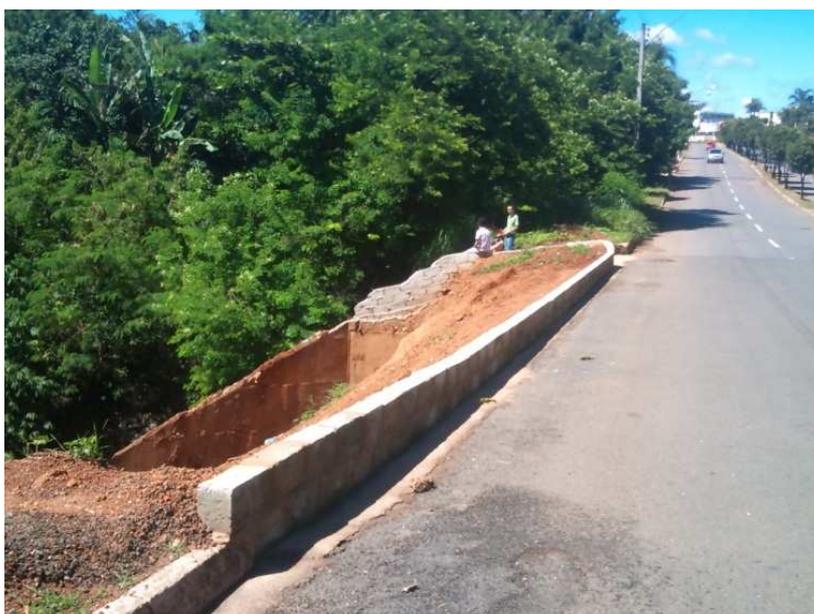
Na área erosões e voçorocas estão presentes, com desbarrancamento próximo a uma avenida (Figura 3). O retardamento de processos similares se faz com as barragens de contenção, tratamentos de voçorocas e uso de técnicas especiais de cultivo vegetativo. Na mitigação do que é resultante dos processos erosivos, é importante um bom conhecimento da região de interesse e se adequar a ocupação às condições de cobertura vegetal, tipo de solo, topografia, sistema natural de drenagem e condições naturais de estabilidade dos taludes naturais ou artificiais (ARAGÃO et al., 2011).

FIGURA 3. Solo exposto às margens de Avenida em Aparecida de Goiânia próxima ao Córrego do Almeida com grande erosão causada por lixiviação.

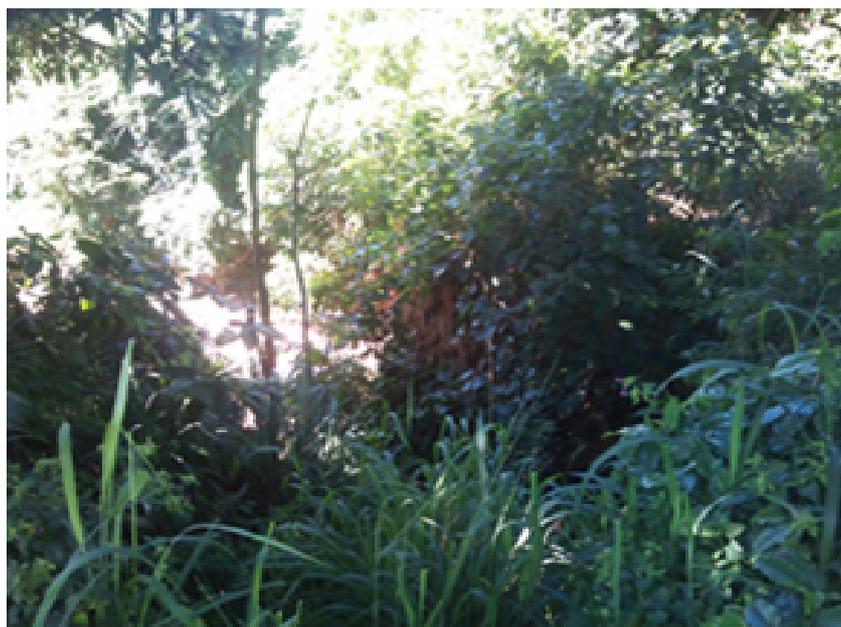
FIGURA 4. Parte da vegetação encontrada na APP do Córrego do Almeida.

Em se tratando de espécies nativas, grande parte destas é do tipo arbustiva (Fig. 4). A fauna local é composta basicamente por aves de pequeno porte.

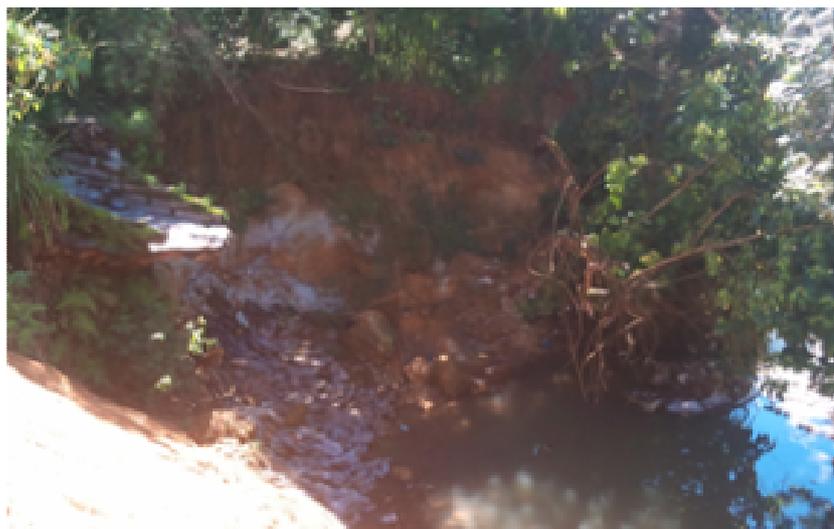
Para a área, a combinação proposta deve ocorrer de acordo com o grupo ecológico (pioneiras, secundárias iniciais, secundárias tardias ou clímax). No controle de erosões, inicialmente deve-se cercar a área onde o problema se encontra. No presente trabalho, foi apontado como ponto mais crítico o localizado nas coordenadas 16°45'04,32"S e 49°15' 39,96"O (Figura 5).

FIGURA 5. Erosão com grande perda de solo e conseqüente assoreamento do Córrego do Almeida, devido à deposição de material lixiviado.

A próxima fase do processo de recuperação é a escolha de espécies que possuem bom enraizamento e que forneçam estabilidade ao solo. Estas serão escolhidas de acordo com os diferentes grupos ecológicos sucessionais (quadro 1).

As mudas devem ser adquiridas em viveiro que forneça condições fitossanitárias adequadas. A terceira etapa do processo é o coroamento (capina com enxada), com um raio de 80 centímetros em volta da planta, que deverá ser coberto com matéria orgânica morta (palha de arroz ou serragem) após o plantio. As covas para o plantio devem ter diâmetro de 40 cm e profundidade de igual dimensão.

O espaçamento recomendado é de três metros entre cada muda. As espécies secundárias ou clímax devem ficar no centro entre quatro pioneiras. O plantio de vegetação gramínea ocorrerá observando a declividade, onde a função principal é aumentar a estabilidade do solo.

Aconselha-se a aplicação de calcário devido a acidez dos solos do cerrado, juntamente com esterco na proporção de 20 litros por cova e cerca de 150 g de mistura de adubo na fórmula NPK 10:10:10. Os custos estimados de insumos para o plantio de um hectare de mata ciliar podem ser vistos a seguir (Tabela 1).
