## DIAGNÓSTICO AMBIENTAL DE UM FRAGMENTO DE MATA CILIAR DO RIO TOCANTINS

### ENVIRONMENTAL DIAGNOSIS OF A RIPARIAN VEGETATION SHRED THE LEFT BORDER OF THE TOCANTINS RIVER

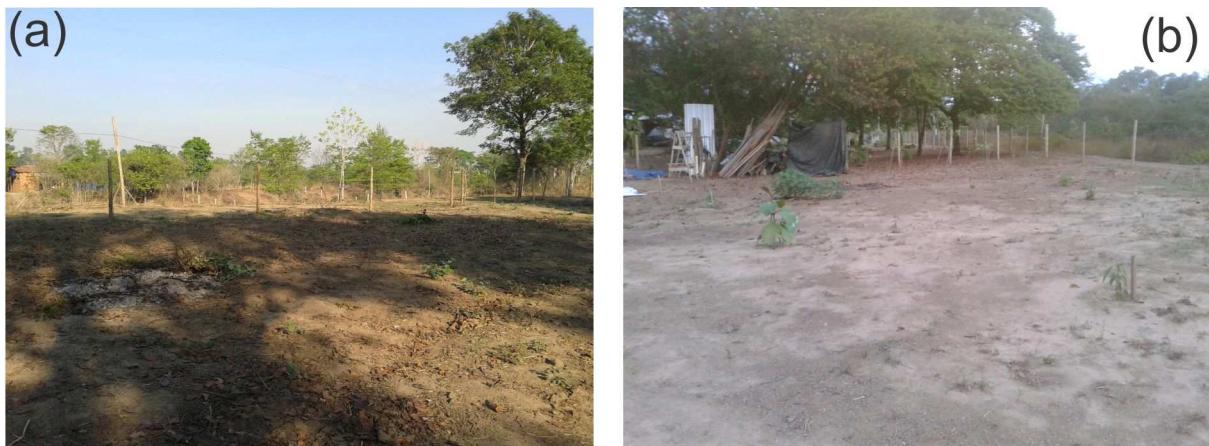
A Figura 2 a e b mostram áreas em que a cobertura vegetal foi retirada, destacando-se que este foi o principal impacto ambiental observado neste estudo.

**FIGURA 2 – (a e b)** Áreas desmatada. (Fonte: Autores, 2016).

RODRIGUES et al., (2014), constataram em seu trabalho que a retirada de cobertura vegetal do Córrego Pouso do Meio em Gurupi-TO, podem ser minimizados com medidas mitigadoras ou compensatórias para recuperação dessa área degradada, tais como: restauração da flora local com plantio de mudas e construção de viveiros de espécies nativas.

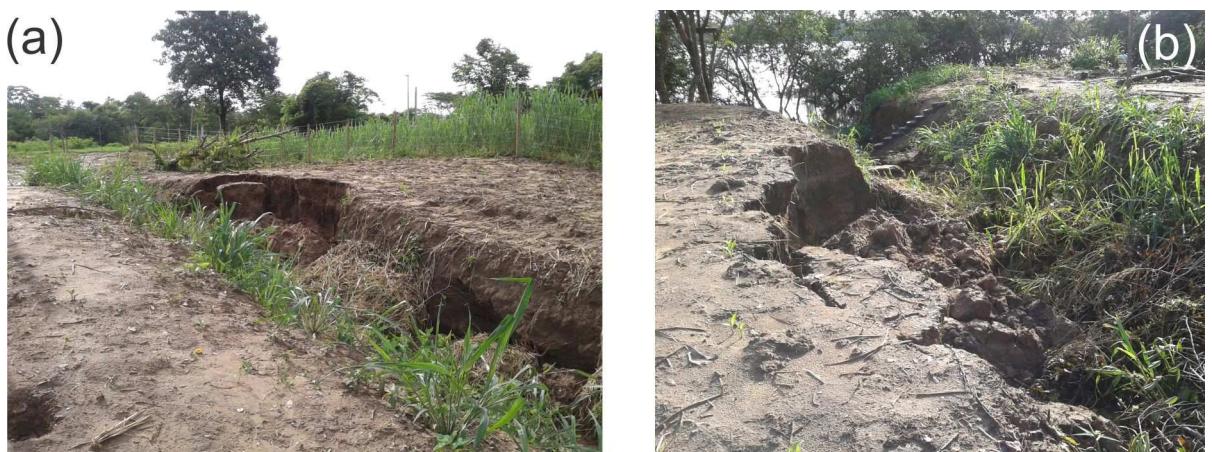
A Figura 3 apresenta o impacto caracterizado pela exposição do solo, gerando erosão do tipo voçoroca, com grande volume de solo perdido, transportado pelo vento e pela água da chuva para o leito do rio Tocantins, iniciando o processo de assoreamento local. Deve-se enfatizar que as Figuras 2 (a e b) e 3 (a e b) foram registradas a uma distância de menos de 70m da margem esquerda do Rio Tocantins.

**FIGURA 3 – (a e b)** Erosão do solo, provocada pela exposição em função desmatamento (Fonte: Autores, 2016).

Constatou-se com as visitas de campo que há relação entre o desmatamento e o processo erosivo in loco, entretanto quando se observava

presença de serapilheira e cobertura vegetal (vegetação herbácea, subarbustiva e arbustiva) as mesmas atuavam como uma barreira física contra o processo erosivo, ou seja, a cobertura vegetal e a serapilheira auxilia no processo de sustentação da estrutura do solo, evitando assim a perda de sedimentos pelos agentes intempéricos principalmente vento e água da chuva.

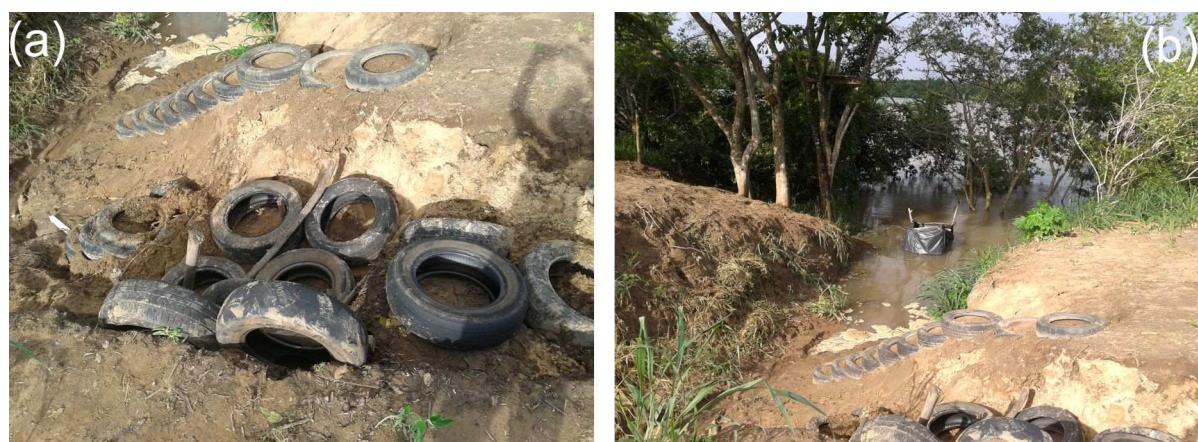
Uma verificação importante realizada neste estudo foi a forma como as propriedades foram divididas, resultado um loteamento realizado na Fazenda Santo Antônio, município de Peixe-TO, em terrenos com 28,5m x 1.965m (5,6 ha), perpendicularmente ao Rio Tocantins, principalmente nos 200m a partir do curso d'água, onde se diagnosticou os impactos inerentes da retirada da cobertura vegetal. Na tentativa de conter o processo erosivo, proprietários +utilizam pneus, para utilização como escada de acesso ao rio, entretanto, percebe-se na verdade a deposição inadequada deste tipo de resíduo.

**FIGURA 4 – (a e b)** Deposição inadequada de pneus na tentativa de conter a erosão e de dar acesso ao rio como escadas (Fonte: autores, 2016).

RODRIGUES et al. (2014), em estudo da APP do córrego Pouso do Meio, afirmam que erosões marcantes são responsáveis por causar impactos ambientais no trecho observado, sendo que o enfoque ambiental das erosões se refere aos danos causados ao meio ambiente como um todo, abrangendo e prejudicando além do solo, a água, a fauna e a vegetação. Além deste tipo de resíduo (pneus), que possui tempo indeterminado de decomposição na natureza é possível perceber ainda a contaminação do solo e rio com dejetos orgânicos gerados por banheiros instalados de forma inadequada (Figura 2b e 4b).

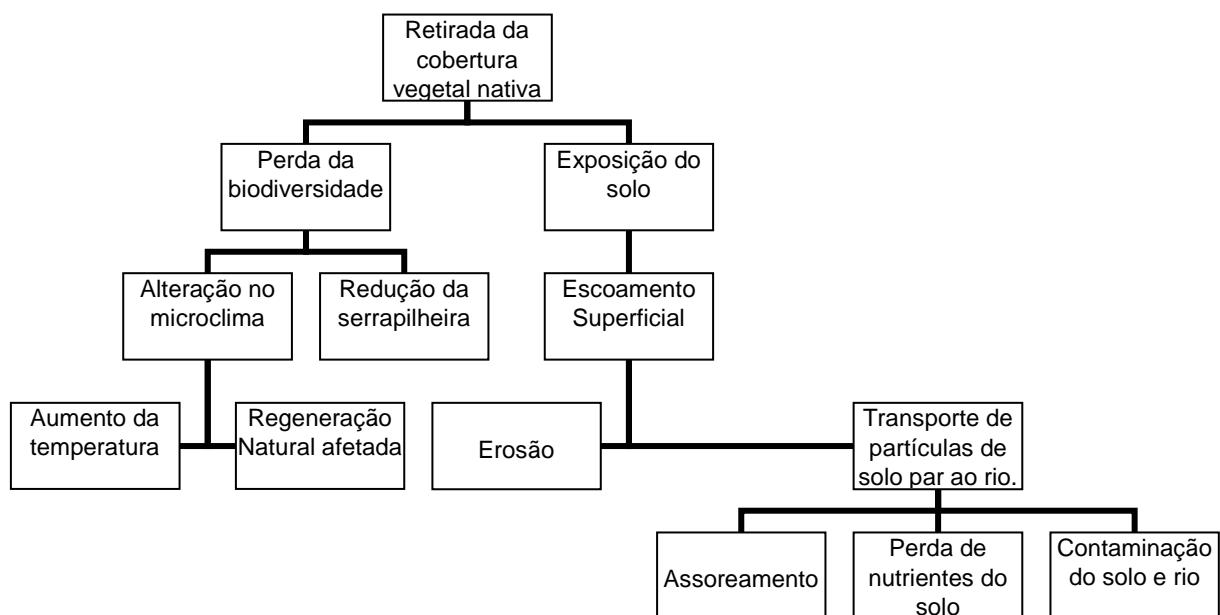
A Figura 5 representa a interação entre os impactos ambientais descritos neste estudo, em um fragmento de APP à margem esquerda do Rio Tocantins. Observa-se que os impactos tiveram início com a retirada da vegetação nativa. Considerando RODRIGUES (2002) citado por KLINK & MACHADO (2005), a degradação provocada pela exposição do solo e dos ecossistemas nativos e a dispersão de espécies exóticas são as maiores e mais amplas ameaças à biodiversidade. A partir de um manejo deficiente do solo, a erosão pode ser alta, a perda da camada superficial do solo é, em média, de 25 ton/ha/ano, contribuindo assim para a perda e transporte de sedimentos para o leito do rio caracterizando assim o processo de assoreamento.

**FIGURA 5 – Fluxograma dos impactos ambientais descritos neste estudo, em um fragmento de APP.** Fonte: adaptado de NEREZ et al., (2015).

Neste estudo percebe-se que área enronizada possui resiliência considerando a maior parte das ações impactantes observadas, no entanto, para as erosões verificadas, somente com intervenção mecânica é possível reverter o processo. DOI DATO (2004) citado por NERES et al., (2015), afirma que as medidas mitigadoras têm por objetivo minimizar os impactos quando negativos e potencializá-los quando positivo.
