DEGRADAÇÕES AMBIENTAIS NO RIACHO OURO EM TRECHOS DA ZONA RURAL DO MUNICÍPIO DE CAXIAS, MARANHÃO

ENVIRONMENTAL DEGRADATIONS IN THE GOLDEN RIBBON IN THE RURAL AREA MUNICIPAL OF CAXIAS, MARANHÃO

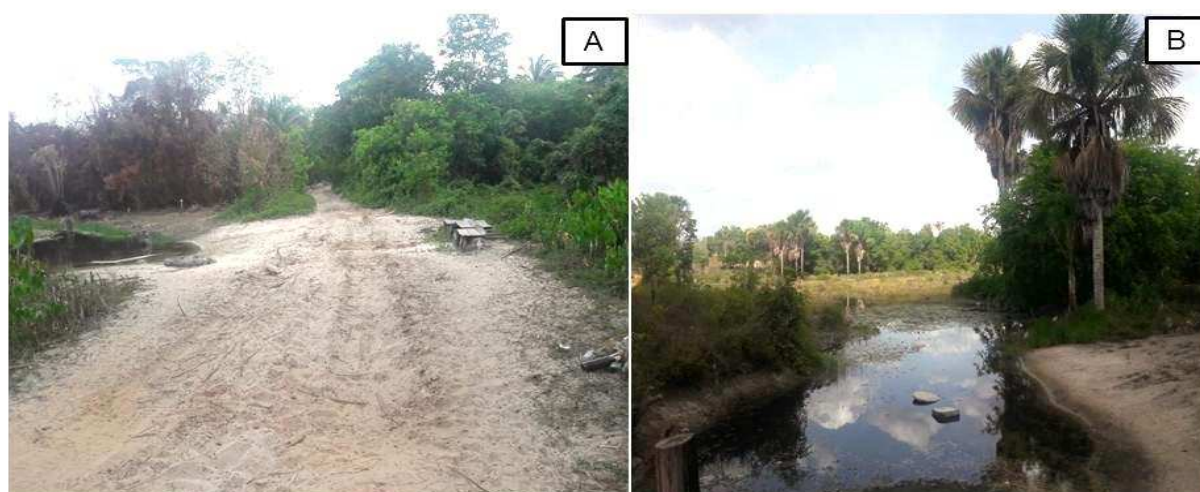
Um dos parâmetros físicos observados foi o uso doméstico por algumas comunidades situadas no entorno do riacho. Estas comunidades utilizam as águas para lavar roupas, tomar banho, beber, cozinhar, dentre outras atividades consideradas importantes pelos ribeirinhos (Figura 3). Neste sentido, a presença das comunidades no entorno do riacho, pode contribuir com o processo de degradação ao longo do tempo através de intervenções na mata ciliar do riacho para o plantio de pequenas lavouras comumente chamada de “vazante” com plantação de hortaliças, milho, feijão, mandioca, criação de animais domésticos, retirada de material como areia para construção das casas, que na concepção de FELIPPE & JÚNIOR (2012), essas intervenções humanas contribuem no dinamismo das nascentes e contribuem no processo da vazão de rios e riachos.

FIGURA 3. Intervenções humanas através do uso doméstico do Riacho Ouro. A. Utilização de barragens para criação de estradas; B) Utilização de Balneário para lazer. Fonte: CONCEIÇÃO, (2016).

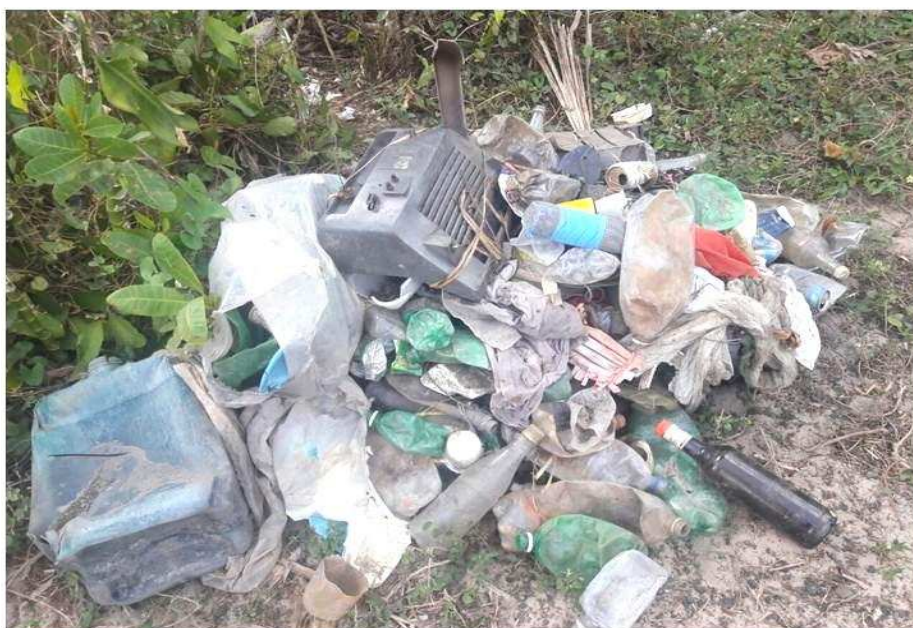
Com a presença dos moradores nas imediações do riacho, verificou-se o acúmulo de resíduos sólidos, tais como, garrafas pet, sacolas plásticas, roupas, dentre outros resíduos (Figura 4) espalhados as margens do riacho. A constatação realizada corrobora com as considerações de COSTA (2008) que ressalta a ausência de políticas públicas de saneamento básico nas cidades brasileiras, principalmente a coleta de lixo. As comunidades ribeirinhas que circundam o riacho Ouro estão próximas da zona urbana do município de Caxias, entretanto, as mesmas não têm acesso ao serviço que é de responsabilidade do poder público municipal, despejando o lixo produzido nos quintais e arredores do riacho causando impactos diretos no ambiente.

FIGURA 4. Resíduos sólidos encontrados nas imediações do riacho Ouro depositados pelos comunitários que residem no entorno, Caxias/MA. Fonte: CONCEIÇÃO, (2016).

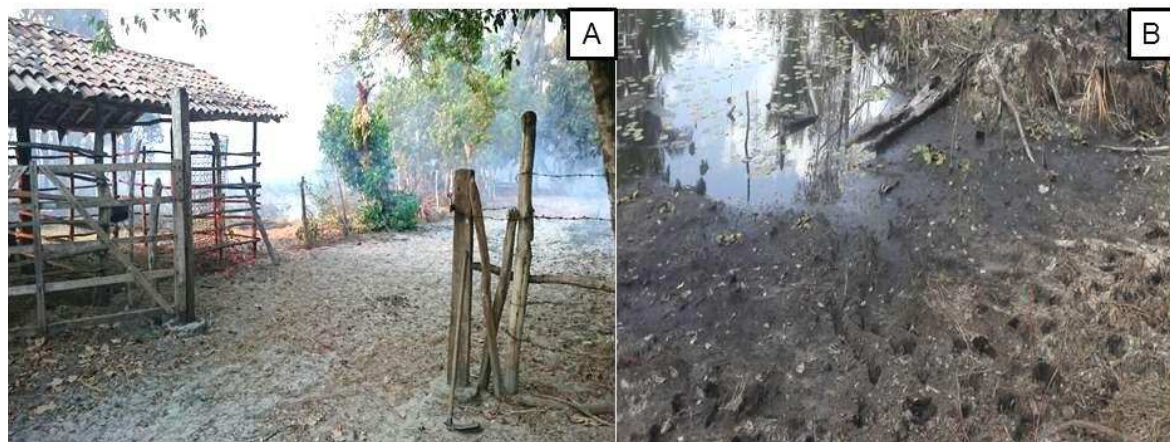
A presença de animais como bovinos foi encontrada na área que compreende o riacho. O pisoteio destes animais é um dos impactos constatado que pode agravar ainda mais o nível de degradação ambiental, pois torna o solo mais

compactado (Figura 8). Nas comunidades ribeirinhas, o gado é criado solto, livre, andando entre a vegetação virgem da mata que deve ser preservada (LÖWEN SAHR & CUNHA, 2005; LÖWEN SAHR & IEGELSKI, 2003 citado por FLORIANI et al., 2010). Essa prática de criação de bovinos livres é antiga e culturalmente aceita, no entanto deve ser combatida. Os ribeirinhos devem ser orientados quanto aos prejuízos ambientais que este manejo pode causar a preservação dos recursos hídricos.

FIGURA 8. Percepção de Criatórios de Animais. A. Currais para criação de bovinos. B. Pisoteio do gado no leito do riacho. Fonte: CONCEIÇÃO, (2016).
